**МЕЖГОСУДАРСТВЕННЫЙ АВИАЦИОННЫЙ КОМИТЕТ**  
**КОМИССИЯ ПО РАССЛЕДОВАНИЮ АВИАЦИОННЫХ ПРОИСШЕСТВИЙ**

**ОКОНЧАТЕЛЬНЫЙ ОТЧЕТ**  
**ПО РЕЗУЛЬТАТАМ РАССЛЕДОВАНИЯ АВИАЦИОННОГО ПРОИСШЕСТВИЯ**

| Тип воздушного судна | Ту-134А |
| Государственный регистрационный<br>опознавательный знак | РА-65691 |

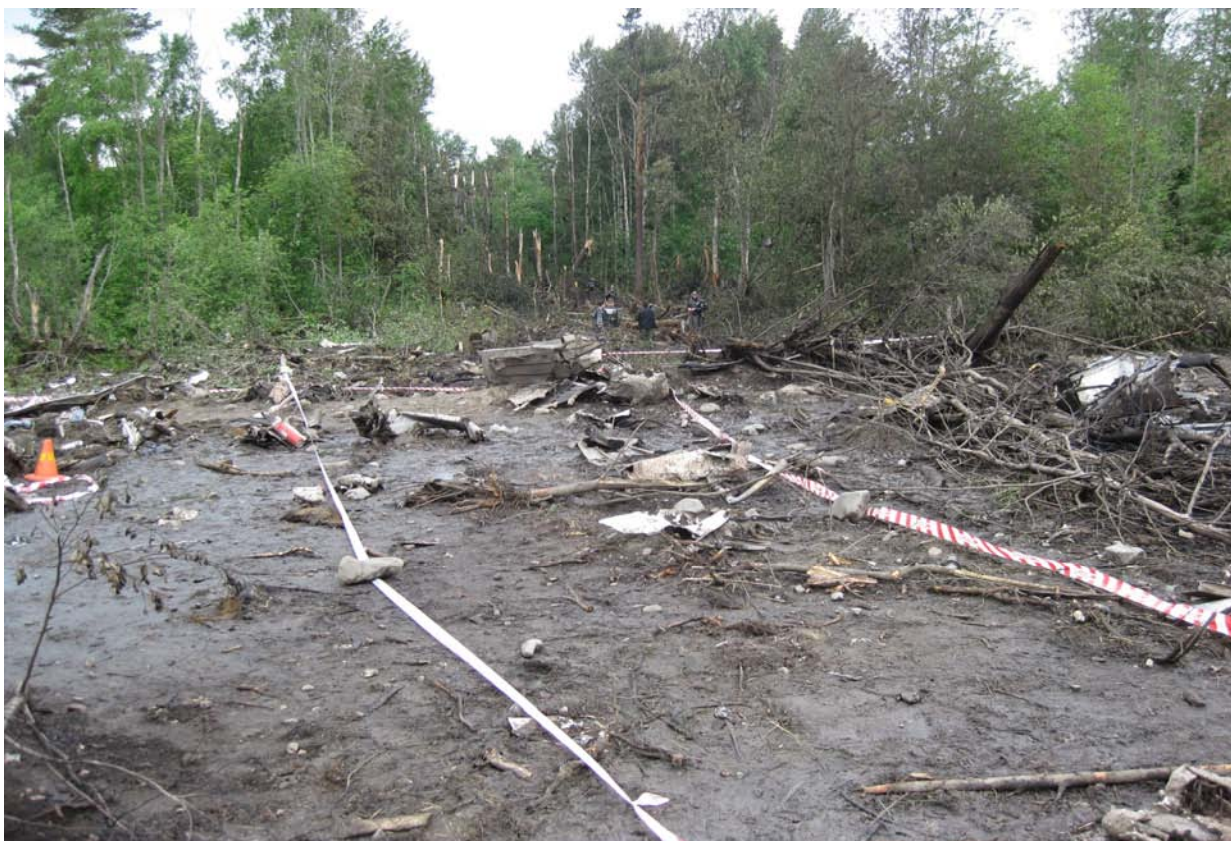
Произошло разрушение фюзеляжа, крыла, отделение опор шасси и двигателей от фюзеляжа. Пожар, возникший на месте остановки самолета, привел к уничтожению большей части обшивки фюзеляжа и полному выгоранию пассажирского салона самолета (Рис. 1, 2. Все рисунки Отчета размещены в Приложении).

Рис. 1. Место авиационного происшествия с самолетом Ту-134А RA-65691.  
Вид против полета.

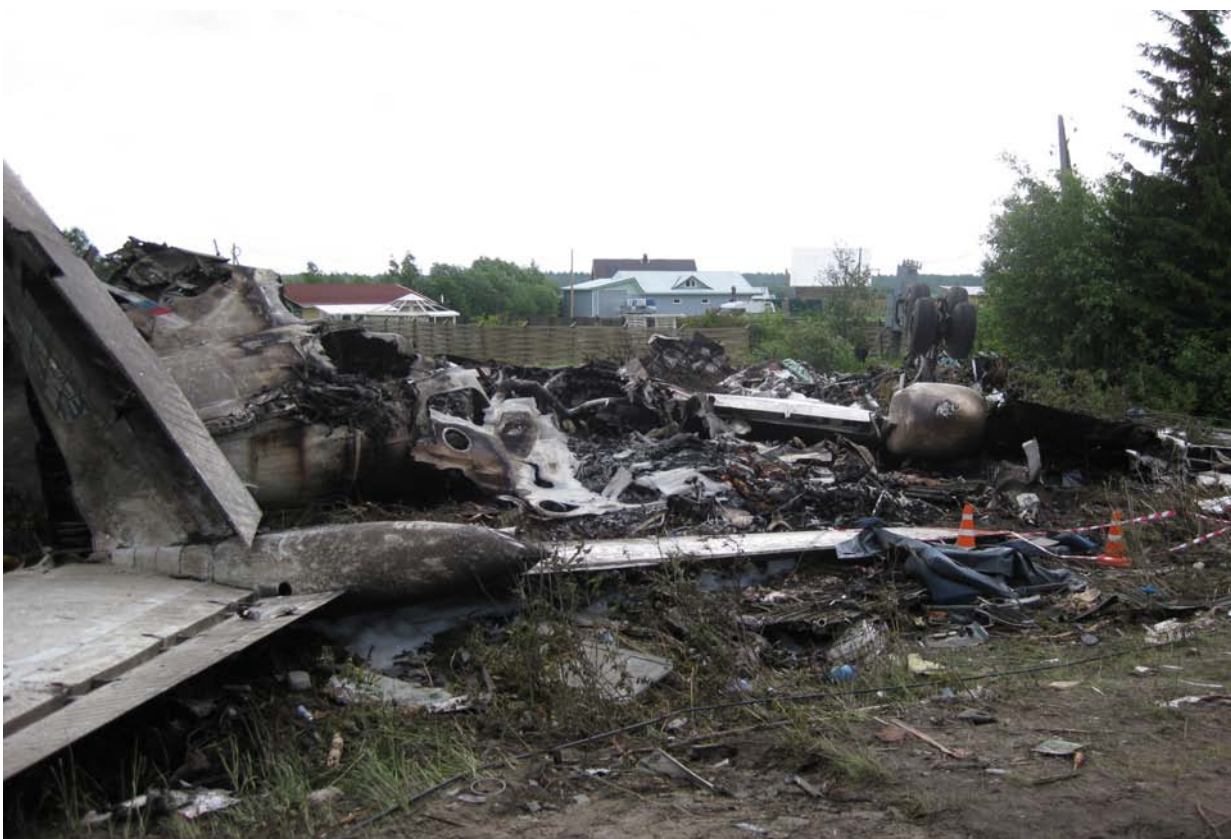
Первое касание самолета с группой деревьев произошло на удалении 1260 м от порога ВПП правее оси захода  $\approx 270$  м. Продолжая столкновение с деревьями, самолет с развивающимся правым креном пролетел еще 510 м и столкнулся с бруствером дороги практически в перевернутом положении (крен более  $90^\circ$ ), разрушился и остановился на удалении 830 м от торца ВПП. На месте падения возник пожар (Рис. 2).

Отсек штурмана, кабина пилотов и переднее багажное отделение полностью разрушены. Средняя часть фюзеляжа с 15 по 28 шпангоуты имеет следы воздействия пожара, а от шпангоута 28 по 55 шпангоут полностью разрушена и уничтожена пожаром. Хвостовая часть фюзеляжа с 55 по 65 шпангоут с расположенным в ней третьим техническим отсеком и отсеком ВСУ с двигателем ТА-8 частично сохранена.

Основной фрагмент киля с рулем направления оторван от корневой части и получил значительные повреждения. Стабилизатор оторван от киля и его носки имеют значительные повреждения от столкновения с деревьями.

Левая плоскость крыла до гондолы шасси оторвана и имеет значительные повреждения.

Правая плоскость крыла - разрушена СЧК и ОЧК до гондолы шасси и имеет многочисленные повреждения носка крыла от столкновения с деревьями. Законцовка ОЧК правого крыла с 25 (концевой) по 22 нервюры (длиной  $\approx 1,5$ м) с частью элерона обнаружена в лесу за 300м до столкновения самолета с землей.

Рис. 2. Вид основных фрагментов самолета после АП и пожара.

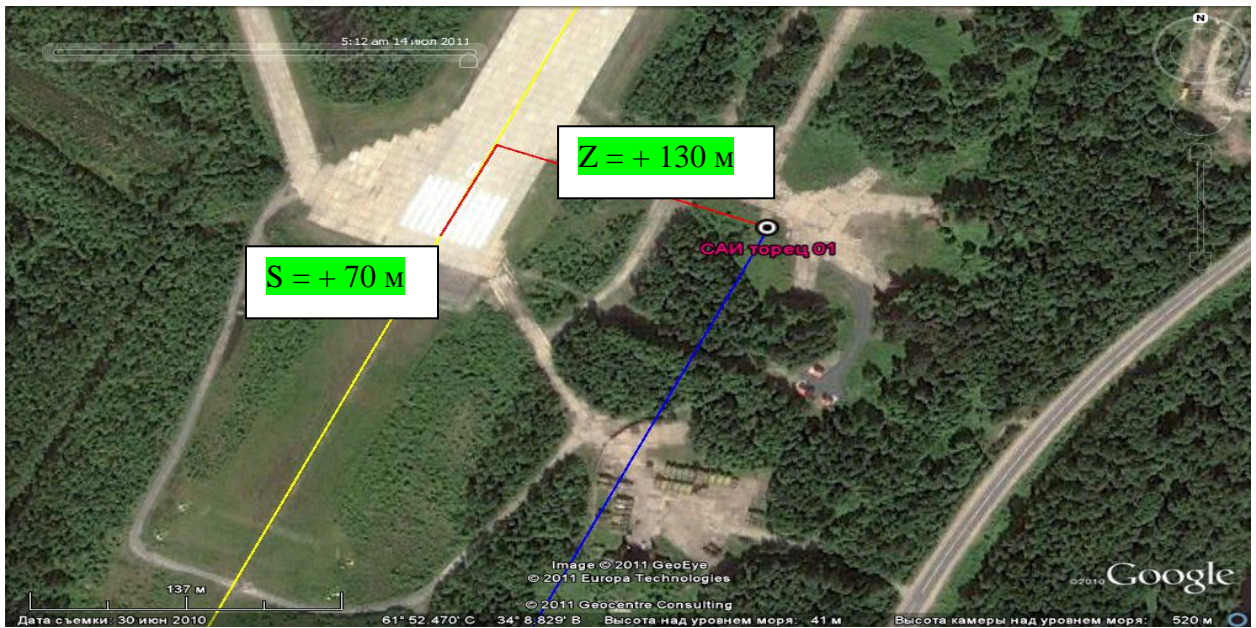
Рис. 5. Смещение торца ВПП с  $MK_{\text{пол}}=12^\circ$  при использовании координат в системе СК-42  
 $Z$  (боковое расстояние от оси ВПП) = 130м.  $S$  (продольное расстояние от торца ВПП) = 70м

- 5.23. Организовать издание НОТАМ по изменению координат КТА и порогов ВПП аэродрома Петрозаводск в соответствии с актом топографических работ, проведенных войсковой частью 52906.
- 5.24. Рассмотреть вопрос о целесообразности введения должности сменного начальника аэропорта для организации и координации действий служб аэропорта в процессе обеспечения полетов.
- 5.25. Укомплектовать личный состав СПАСОП согласно штатному расписанию.
- 5.26. Обновить план взаимодействия СПАСОП аэропорта с МЧС. Установить прямую связь между СПАСОП аэропорта и Единой службой спасения МЧС.
- 5.27. Приобрести средства механизации для выполнения работ по ТО ВС на высокорасположенных частях ВС.

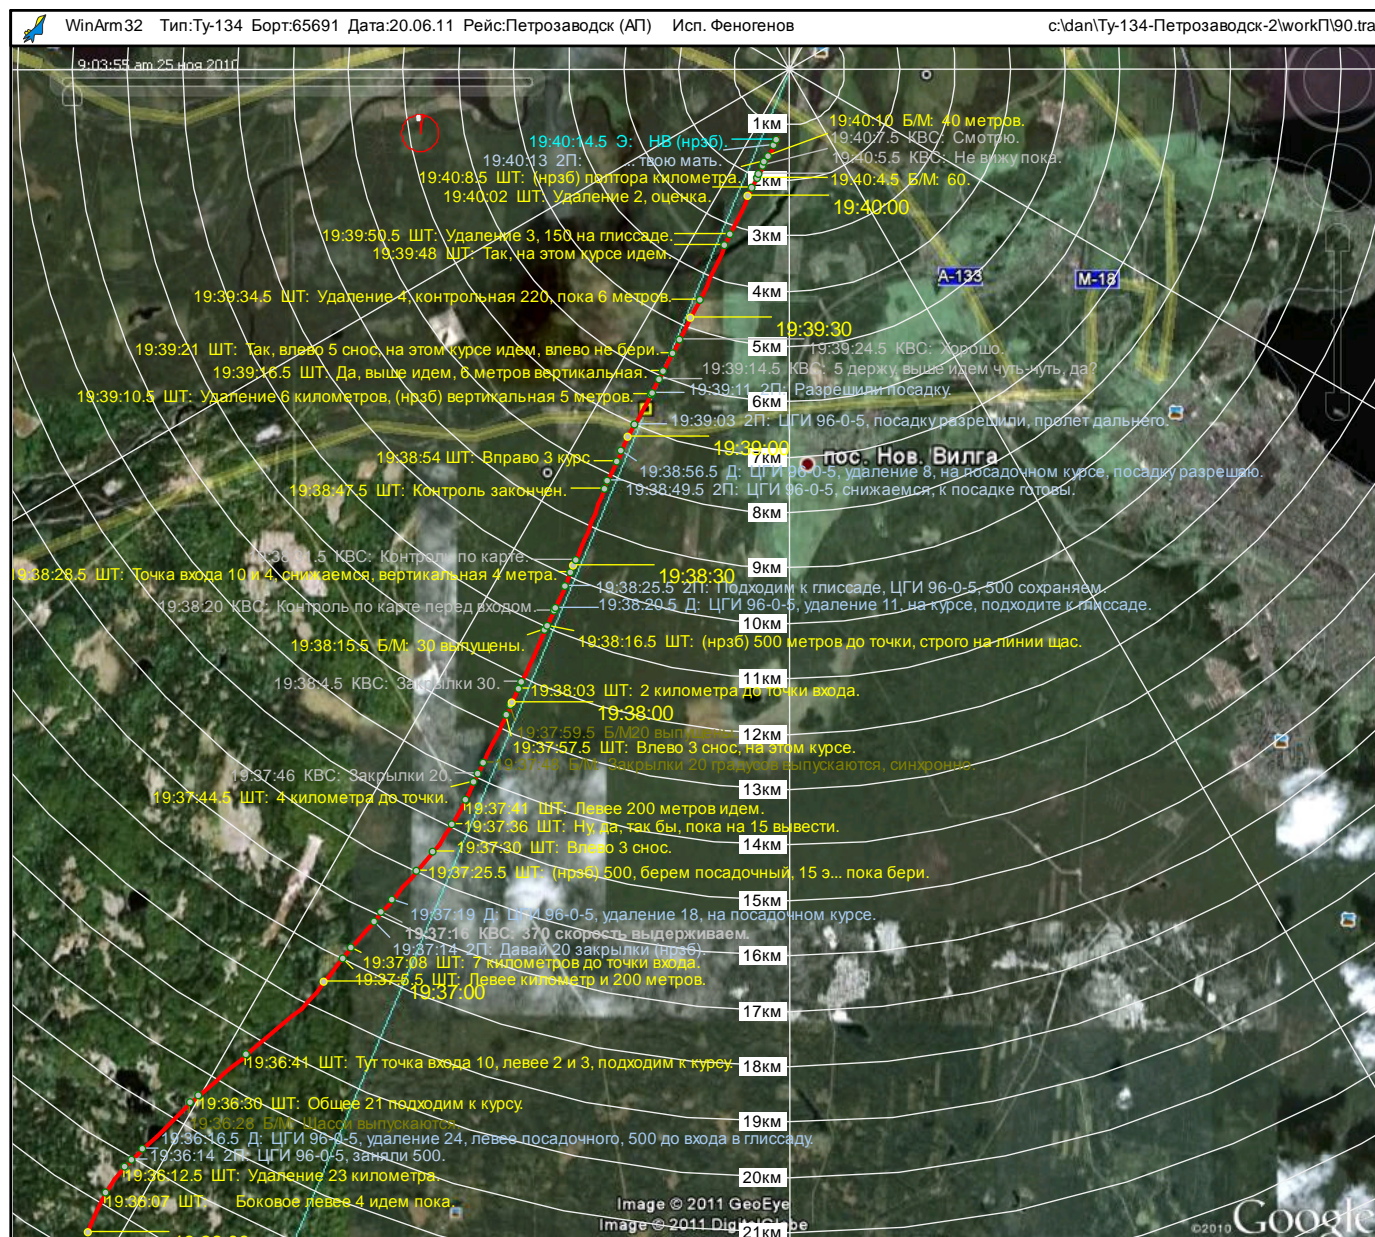
На высоте 150м и удалении 3 км от порога ВПП ВС пересекло заданную траекторию снижения, для дальнейшего выдерживания которой требовалось установить вертикальную скорость снижения 4 м/с, в то время как по данным МСРП-64 вертикальная скорость, выдерживаемая экипажем, продолжала оставаться более 4 м/с. При дальнейшем снижении самолет начал уклоняться вправо и ниже заданной траектории снижения.

Первое столкновение самолета с деревьями произошло в 19:40:12, на скорости 290 км/час с правым креном 6-7° и магнитным курсом 20°, на удалении 1260м от входного торца ВПП (МКп=12°) и боковом уклонении вправо от оси ВПП  $\approx$  270м. Продолжая столкновение с деревьями, самолет с развивающимся правым креном пролетел еще 510м и столкнулся с бруствером дороги практически в перевернутом положении (крен более 90°), разрушился и остановился на удалении 830м от торца ВПП в точке с координатами: 61° 52,057' СШ и 34° 08,847' ВД. Превышение места АП над уровнем моря 53м. На месте падения возник пожар.

Рис. 7. Траектория полета самолета Ту-134 RA-65691 20.06.2011 при заходе на посадку в а/п Петрозаводск

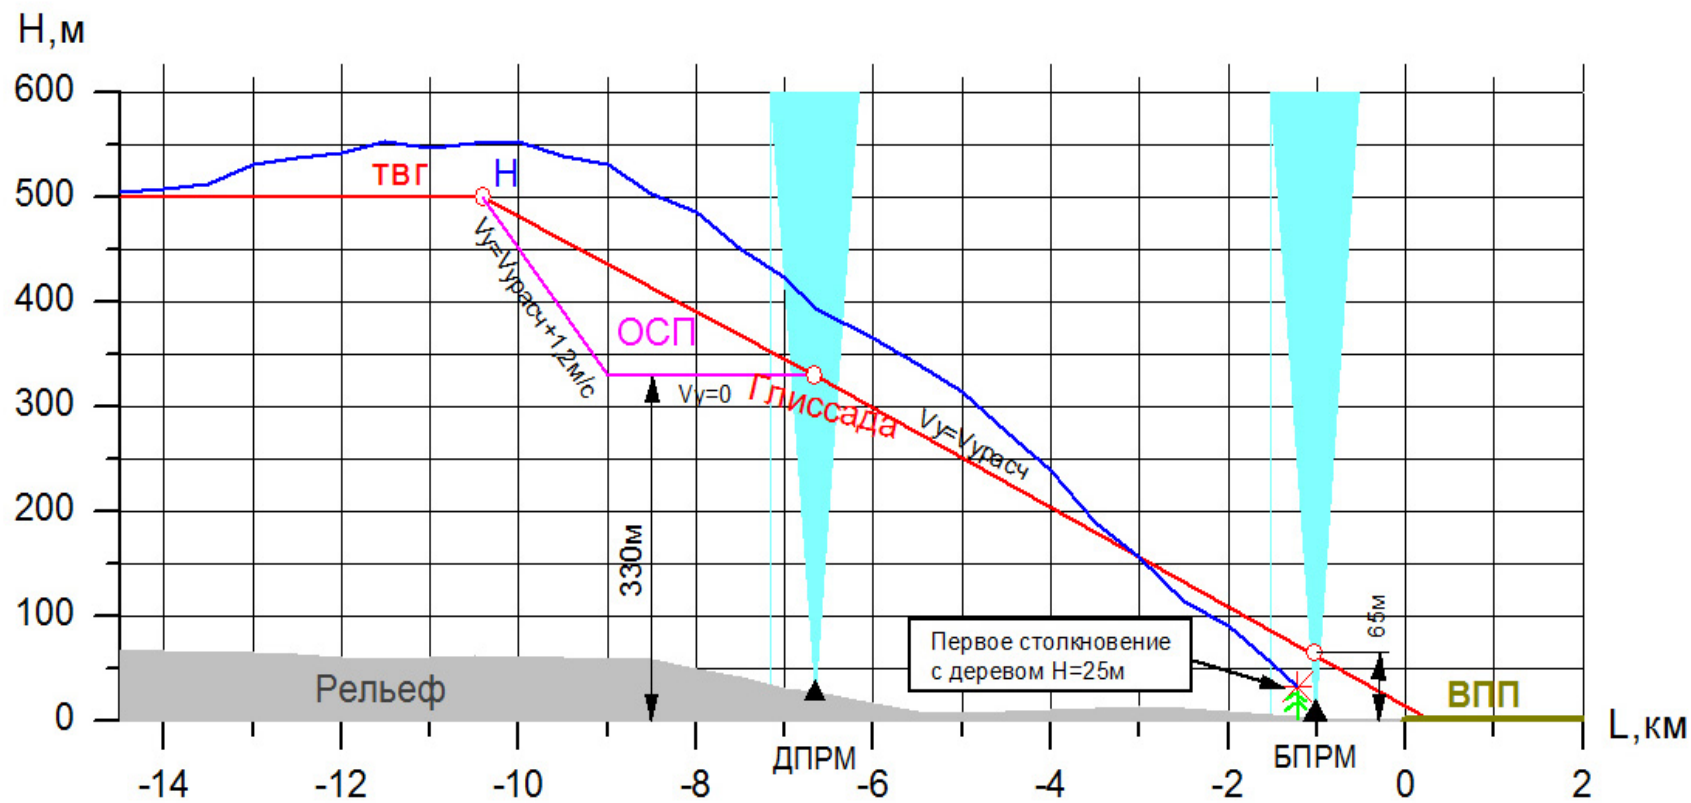
Для корректировки траектории движения самолёта в вертикальной плоскости штурман определил вертикальную скорость снижения 6 м/с, которую КВС выдерживал в дальнейшем.

Рис. 8. Фактическая траектория снижения ВС.
