**МЕЖГОСУДАРСТВЕННЫЙ АВИАЦИОННЫЙ КОМИТЕТ**  
**КОМИССИЯ ПО РАССЛЕДОВАНИЮ АВИАЦИОННЫХ ПРОИСШЕСТВИЙ**  
**ОКОНЧАТЕЛЬНЫЙ ОТЧЕТ**  
**ПО РАССЛЕДОВАНИЮ АВИАЦИОННОГО ПРОИСШЕСТВИЯ**

| Вид авиационного происшествия | Катастрофа |
| Тип воздушного судна | Самолет, ATR72-201 |
| Дата и время | 02.04.2012г., 01:35 UTC (07:35 местного<br>времени), день |

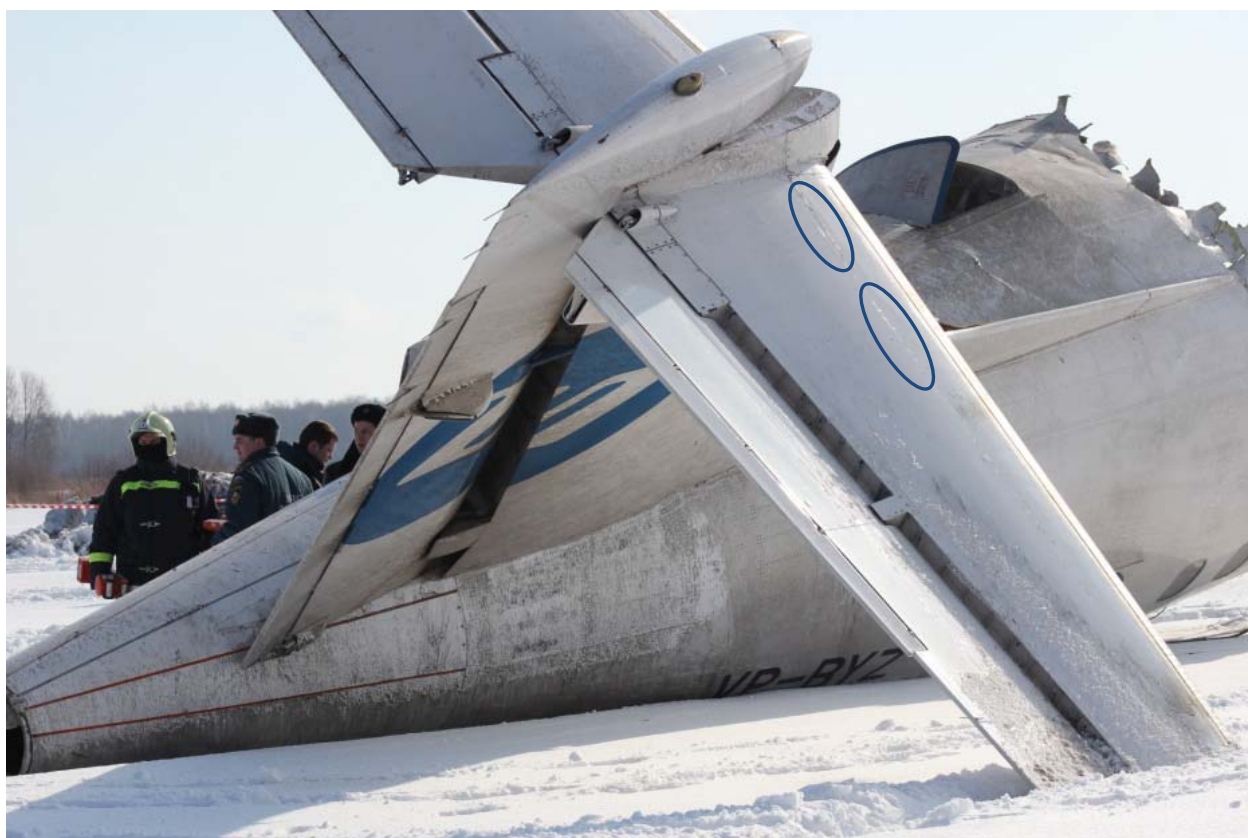
На хвостовой части фюзеляжа и стабилизаторе на момент их осмотра отложений льда обнаружено не было. При анализе фотографий, сделанных в первые часы после авиационного происшествия, на поверхности стабилизатора, с правой стороны, обнаружены остатки снежно-ледяных отложений. Сохранившиеся снежно-ледяные отложения расположены вдоль переднего лонжерона стабилизатора, который являлся «аккумулятором холода» во время стоянки самолета, то есть в данном месте снежно-ледяные отложения должны были быть более обильными (Рисунок 1).

Рисунок 1 Правая половина стабилизатора со следами снежно-ледяных отложений

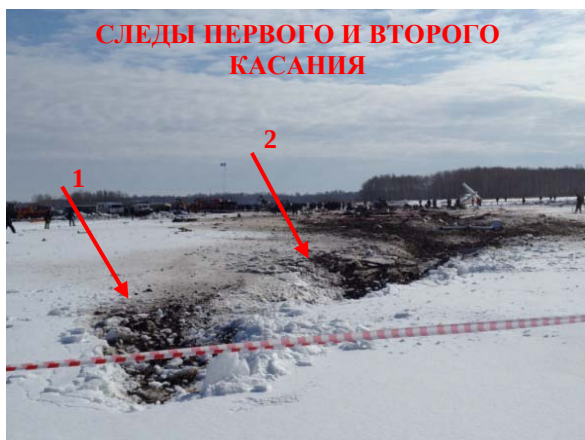
Рисунок 33

Первое столкновение с земной поверхностью произошло консолью левого полукрыла, в результате чего произошло разрушение консоли. Размер «пятна» первого столкновения составляет 1.6х4м.

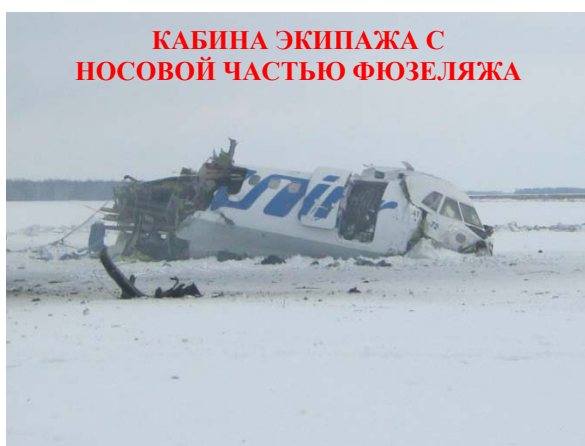
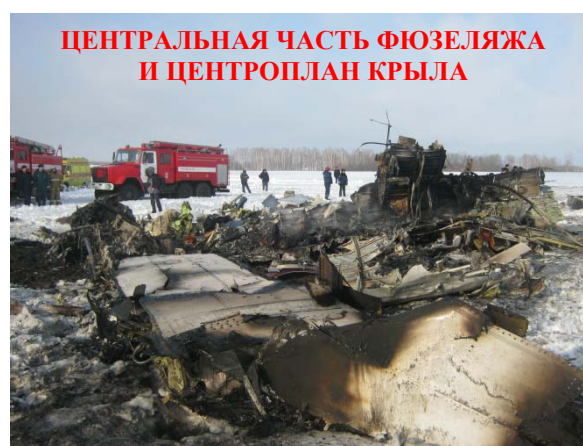
В точке с координатами N 57°09.428' E 65°16.020' ВС столкнулось с земной поверхностью фюзеляжем, в результате чего фюзеляж разломился на три основных фрагмента (кабина экипажа с передней частью фюзеляжа, далее - ПЧФ), центральная часть фюзеляжа (далее - ЦЧФ) с центропланом крыла, хвостовая часть фюзеляжа (далее - ХЧФ), которые продолжили свое движение в секторе от 80° до 110°.

Кабина экипажа с ПЧФ находится в 134м от точки первого столкновения ВС с землей. Наибольшие повреждения фюзеляжа в виде деформации отмечаются по левому борту ВС, что свидетельствует о том, что столкновение ВС происходило с опережением на переднюю левую часть фюзеляжа. Об этом свидетельствует отсутствие левой входной двери, которая была обнаружена примерно в 50-ти метрах сзади от ПЧФ. Следы пожара на ПЧФ отсутствуют.

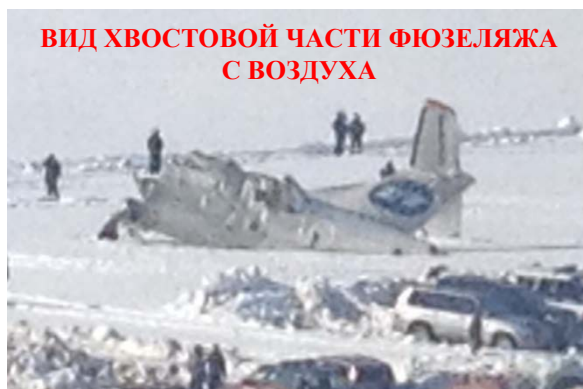
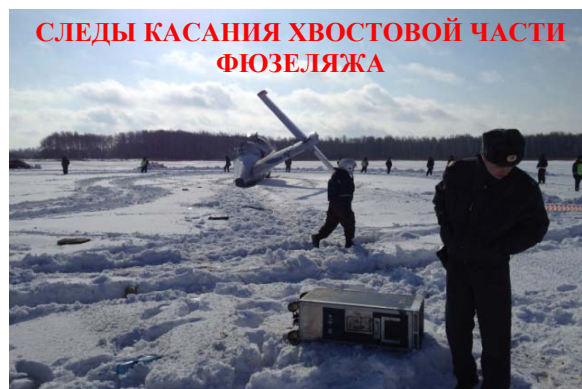
ХЧФ в результате сильного удара ВС о землю отделилась от ЦЧФ в районе шпангоута № 32 по левому борту и № 31 по правому борту до шпангоута № 48.

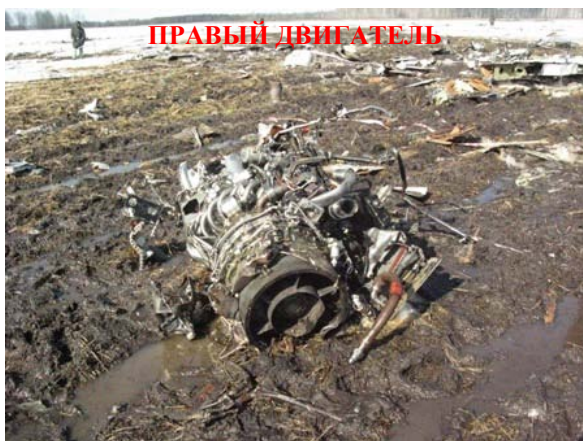
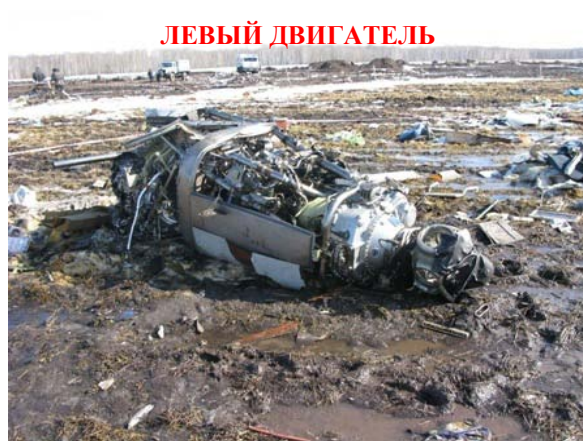
При разрушении ВС и движении его фрагментов по земле произошел отрыв двигателей с мест крепления. Левый двигатель расположен в 93м от места столкновения по направлению движения и в 10м справа от средней линии движения фрагментов ВС. Правый двигатель расположен в 79м от места первого столкновения ВС с землей и в 15м справа от средней линии движения фрагментов ВС. Лопасты воздушных винтов имеют деформации и разрушения, характерные для работающих двигателей.

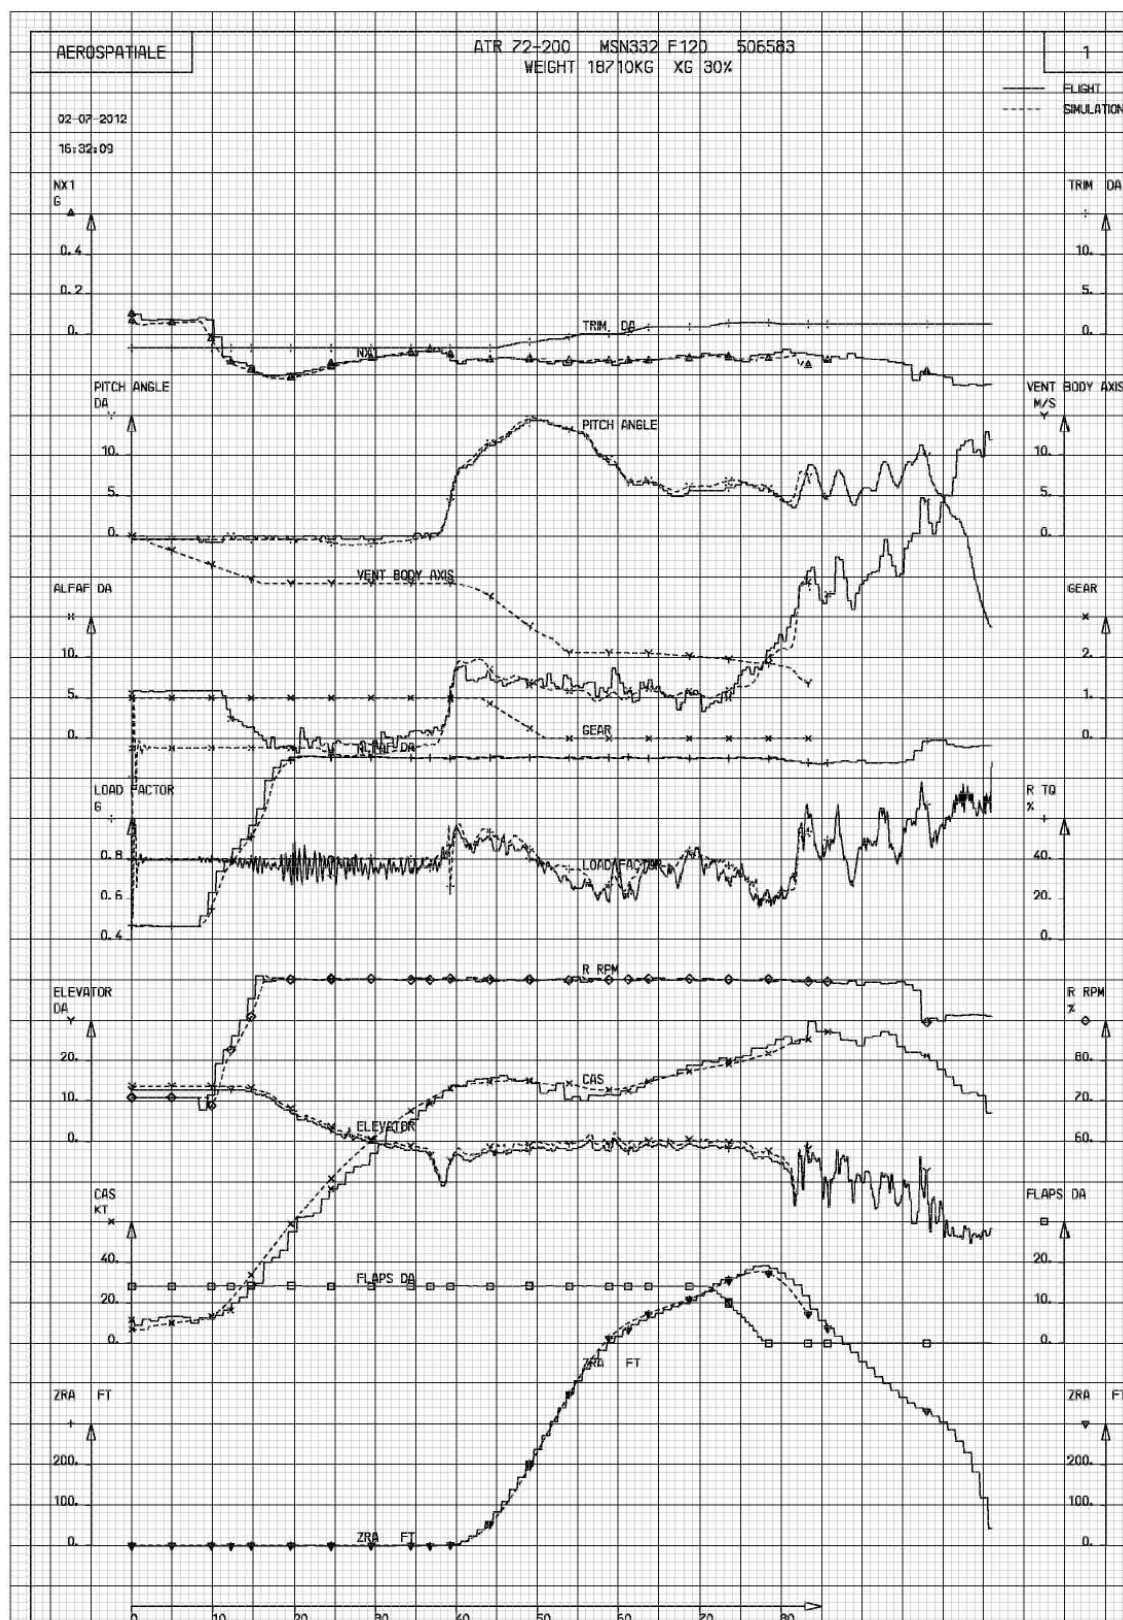
На следующем этапе моделирования были получены приращения (изменения) значений коэффициентов подъемной силы и сопротивления, которые обеспечивали сходимость расчетных и зарегистрированных значений параметров при реализованных отклонениях поверхностей управления и тяге двигателей (Рисунок 45).

Рисунок 45 Результаты моделирования взлета рейса УТА-120 с «измененными» аэродинамическими коэффициентами

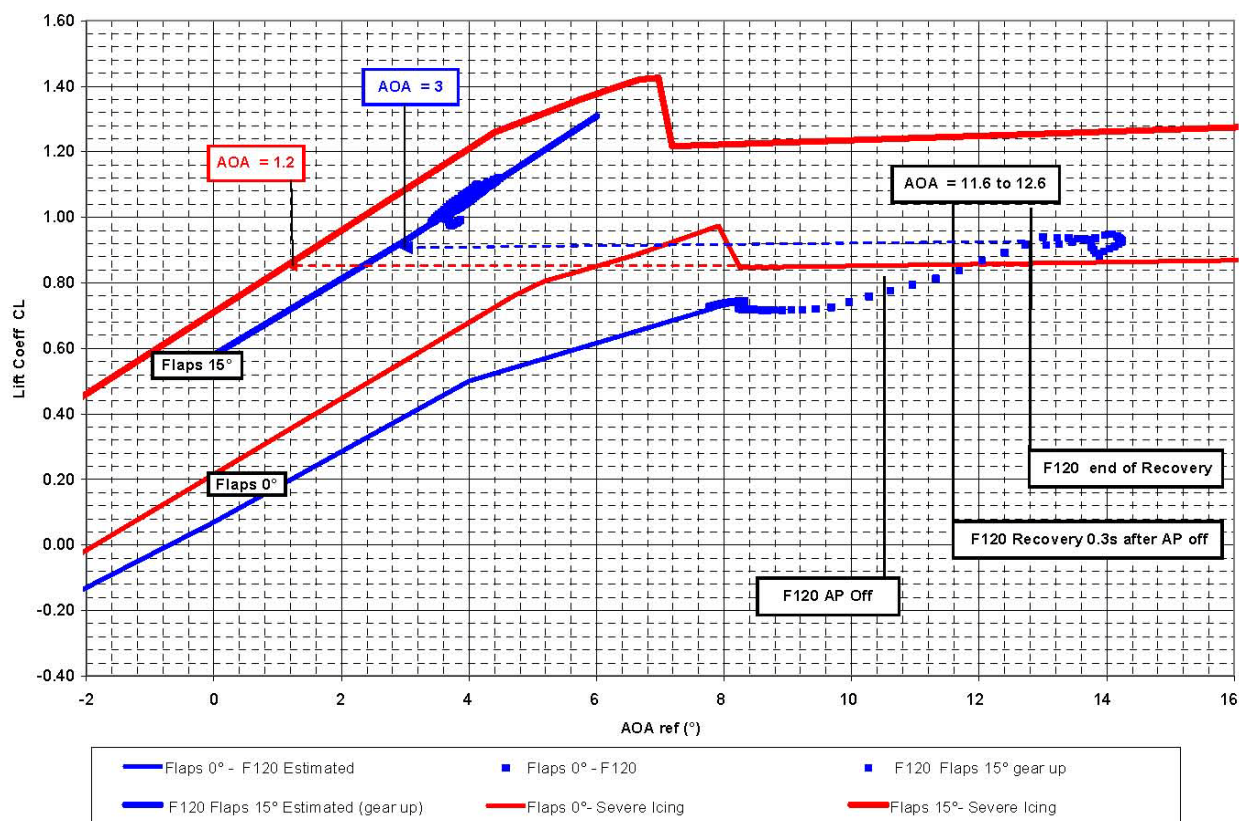
Анализ графиков изменения коэффициентов подъемной силы и сопротивления, заложенных в тренажер для случая сильного обледенения, и их сравнение с результатами моделирования аварийного полета (Рисунок 50) показали, что поведение кривых зависимости коэффициента подъемной силы от угла атаки в базе данных тренажера и в аварийном полете практически одинаковое (в линейном диапазоне). Имеется различие в абсолютных величинах (кривые параллельны друг другу) из-за разницы в величине  $C_{y0}$ . Потеря подъемной силы после достижения критического угла атаки в базе данных тренажера более существенная, чем в аварийном полете. Влияние выпуска закрылков (в смысле уменьшения потребного угла атаки для создания одного и того же коэффициента подъемной силы) сопоставимо. Таким образом, результаты тренажерного эксперимента по выводу самолета из сваливания могут быть использованы для оценки возможности восстановления эксплуатационных параметров после сваливания в аварийном полете.

**Рисунок 50 Сравнение аэродинамических характеристик тренажера (сильное обледенение) и в аварийном полете**
