**НАЦІОНАЛЬНЕ БЮРО  
З РОЗСЛІДУВАННЯ АВІАЦІЙНИХ ПОДІЙ ТА ІНЦИДЕНТІВ  
З ЦИВІЛЬНИМИ ПОВІТРЯНИМИ СУДНАМИ**

**ОСТАТОЧНИЙ ЗВІТ**

**ВИКОЧУВАННЯ ПС ЗА МЕЖІ ЗПС ПІД ЧАС ВИКОНАННЯ  
ПОСАДКИ НА АЕРОДРОМІ «КИЇВ (ЖУЛЯНИ)»**

**за результатами технічного розслідування аварії (викочування ПС за межі ЗПС) з ПС MD-83, реєстраційний номер UR-CPR, що сталася 14.06.2018 під час виконання посадки на аеродромі «Київ (Жуляни)»**

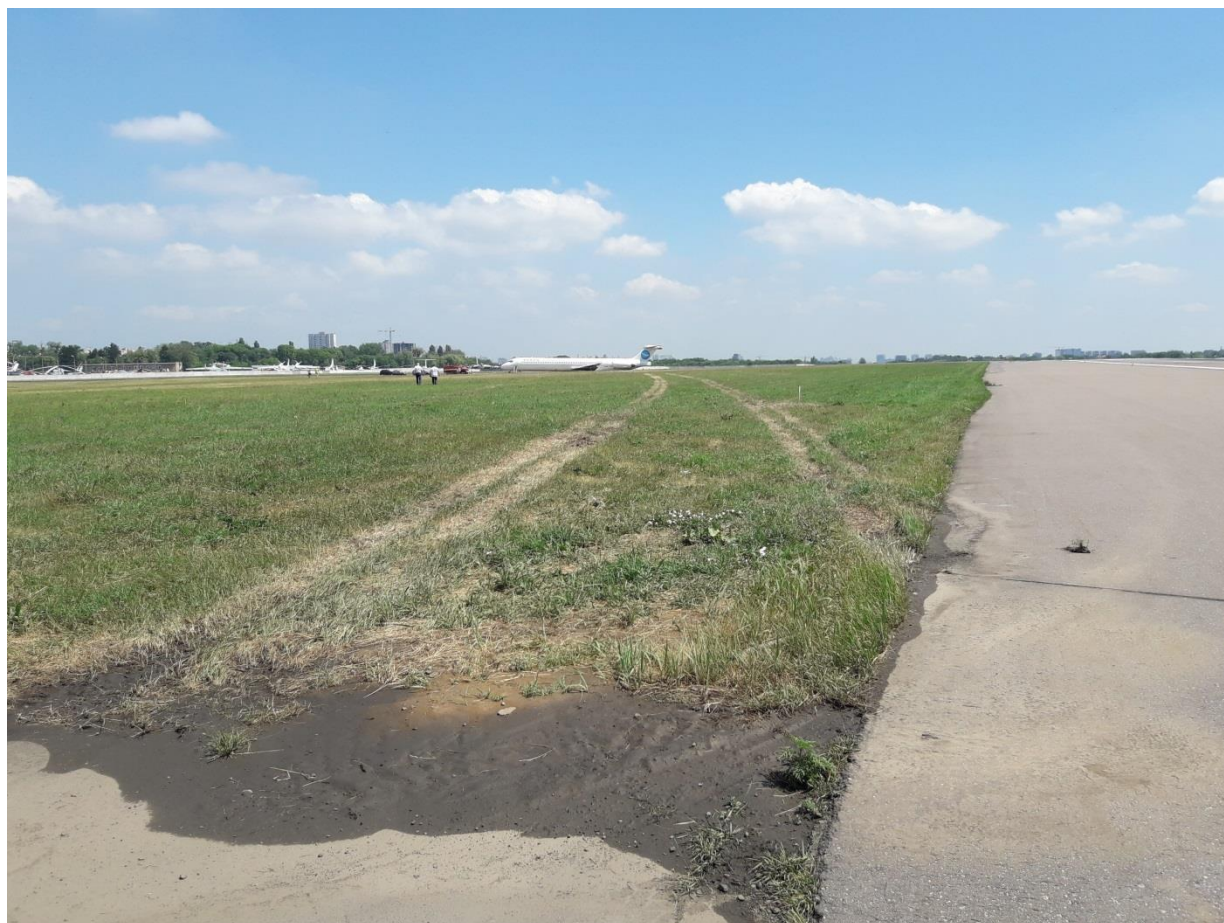
Фото 1

*Місце сходження літака із ЗПС*

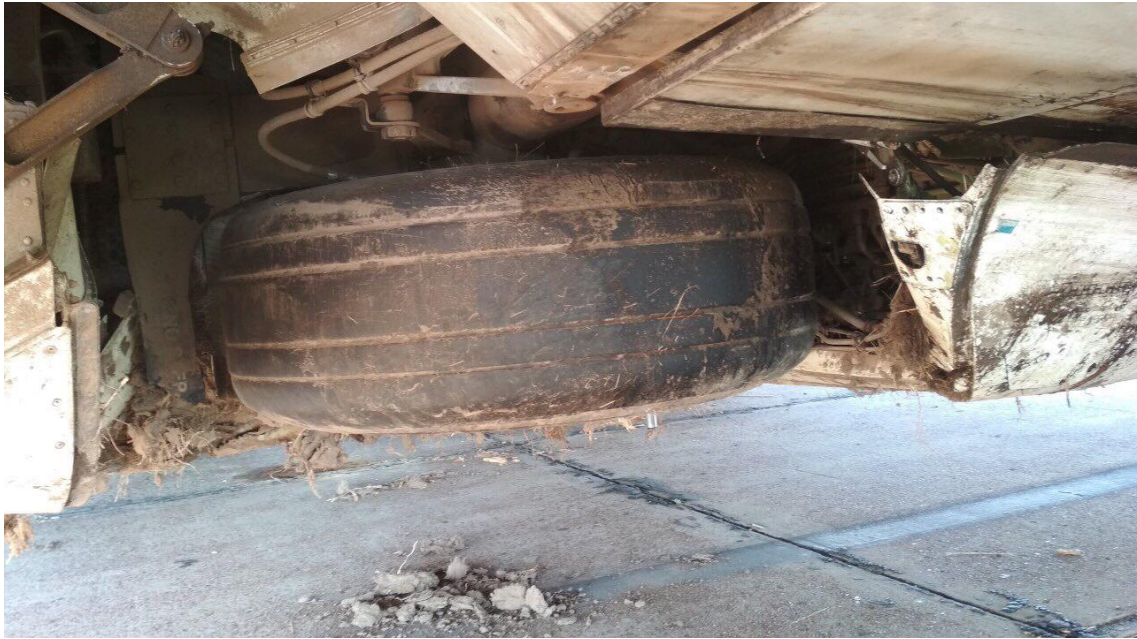
Фото 2

- відламана нижня передня антена VHF p/n S65-8262DC10A (зруйновано);
- передкрилок №1 правого напівкрила пошкоджений в кінцевій частині (значне пошкодження);
- обтічники вузлів кріплення закрилків 5 шт. правого напівкрила пошкоджені (значне пошкодження);
- закрилки правого напівкрила, коренева частина зім'ята, друга частина зім'ята зі зміщенням (значне пошкодження);
- основна права опора шасі MLG p/n5930999-5504 s/n606959 зламана (зруйнована), також зламана стулка шасі та защемлена опорою (зруйновано) (Фото 2);

*Місце руйнування основної правої опори шасі*

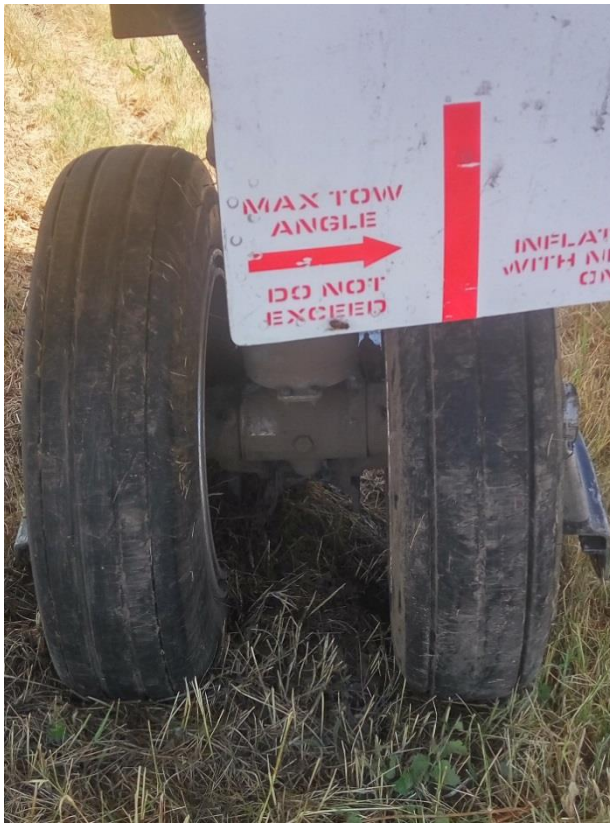
Фото 3

*Колеса носової опори шасі*

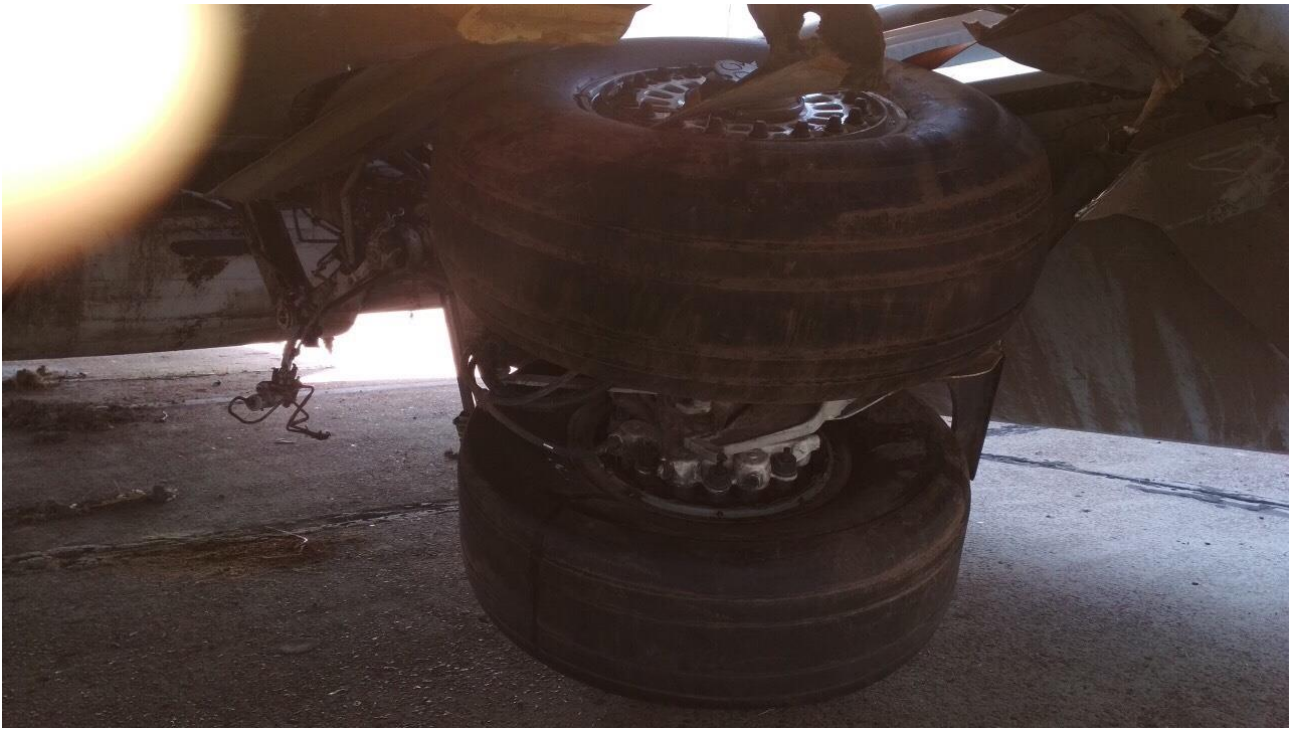
Фото 4

*Ліва основна опора шасі (LMLG)*

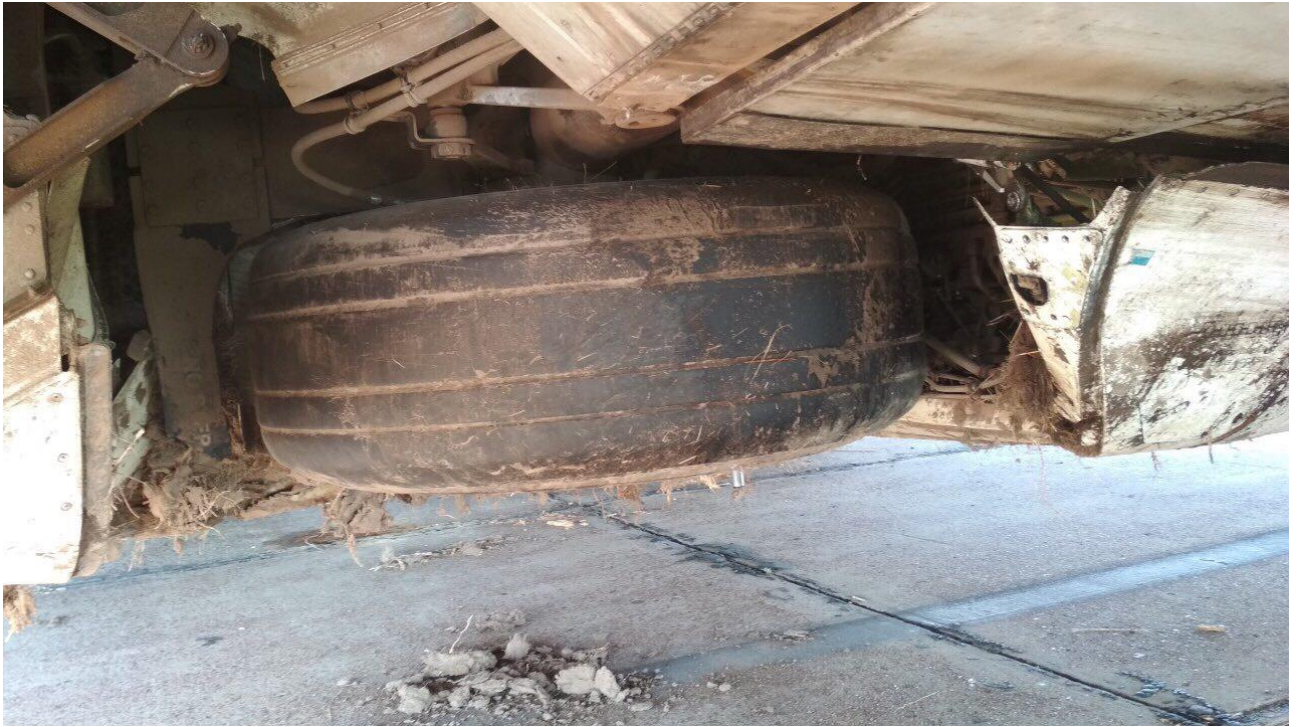
Фото 5

*Права основна опора шасі (RMLG)*

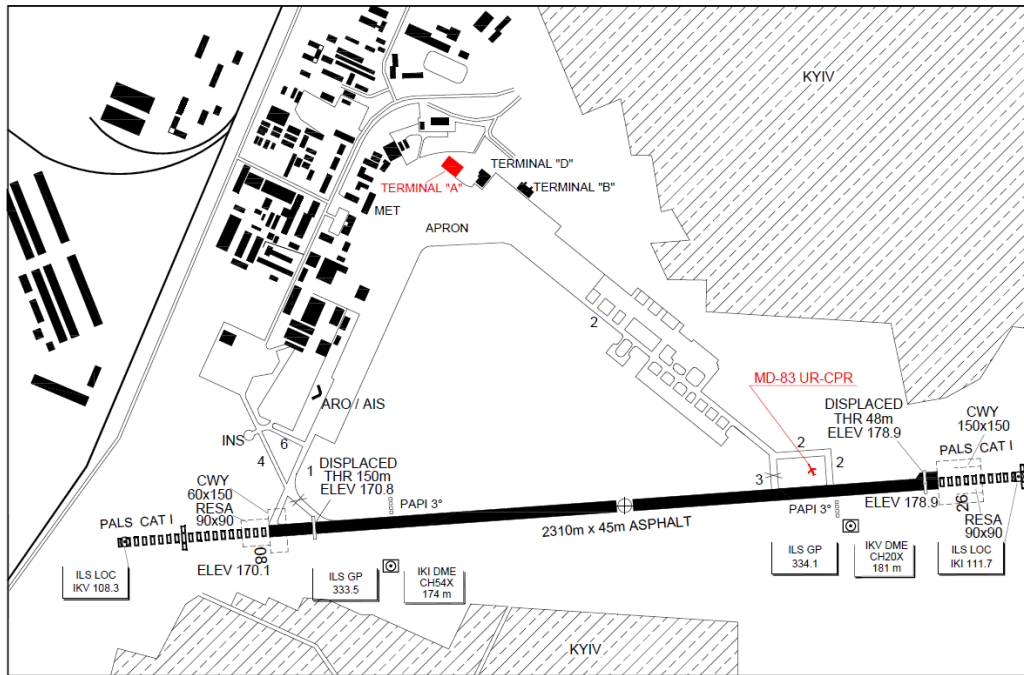
Рис.2

*Схема розташування елементів аеродрому, терміналу А та положення літака після викочування.*

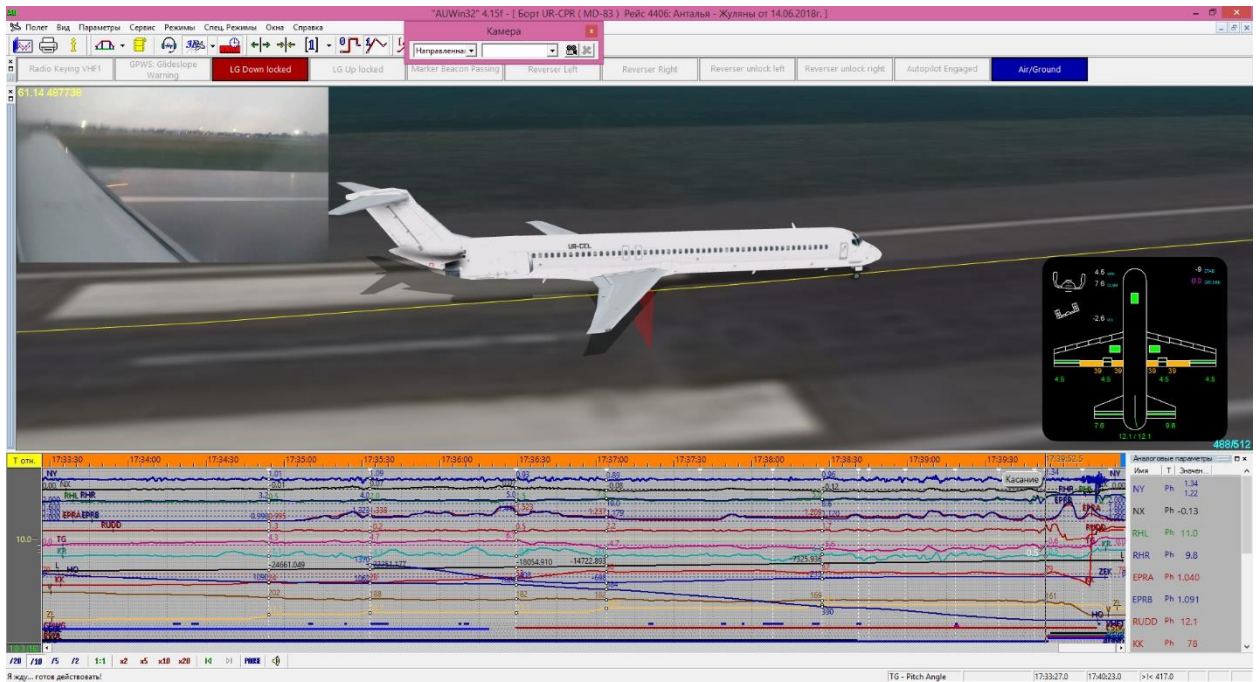
Момент приземлення визначався за максимальним значенням «Вертикального перевантаження»  $n_y$  (нормального прискорення). При цьому розрахована відстань від торця ЗПС становила 350м, що знаходилося у межах штатної/очікуваної зони приземлення.

Рис. 7  
Точка приземлення

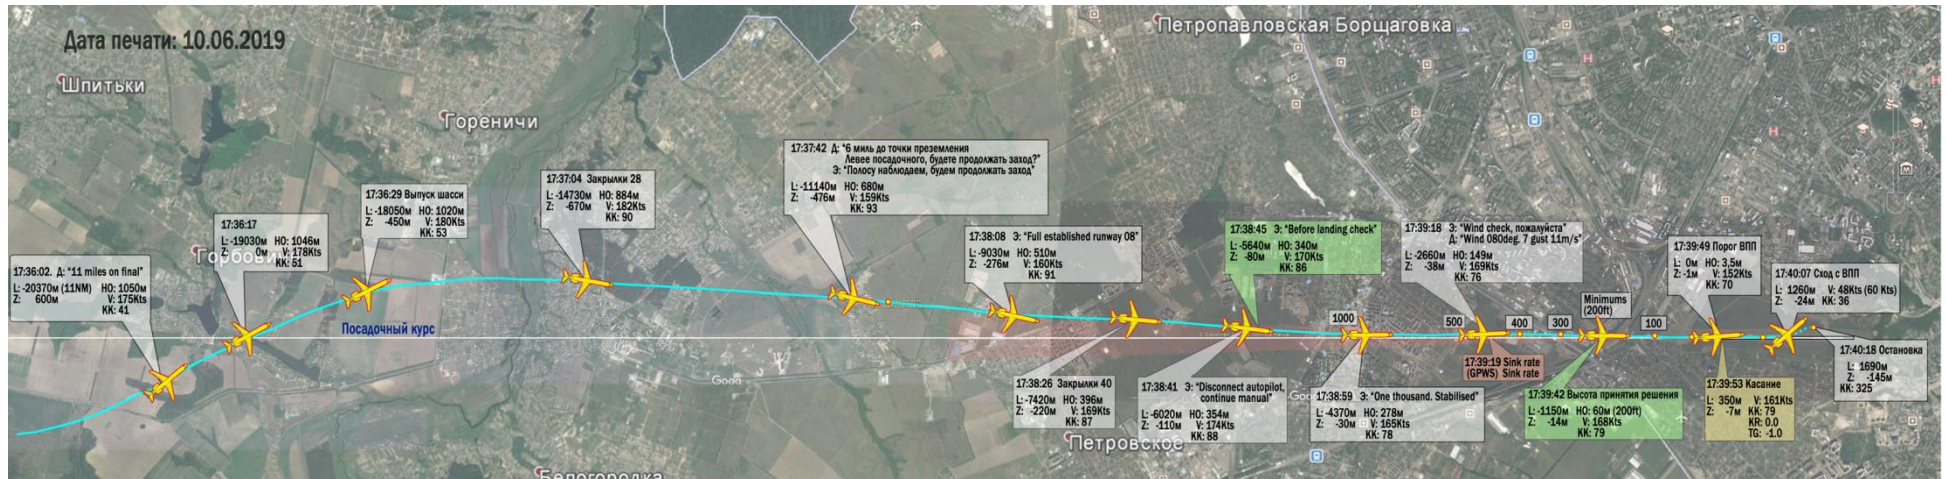
Рис. 8

ПС до 4-го розвороту підходило праворуч від осі ЗПС. В процесі виконання 4-го розвороту (довороту на посадочний курс) ПС перетнуло напрямок посадки та відхилилося вліво. Максимальне відхилення становило 730-740м на відстані від торця ЗПС 16км. Далі, по мірі наближення до торця ЗПС, ПС наближалось до лінії посадочного курсу, при цьому весь час залишаючись лівіше осі ЗПС. В момент прольоту зміщеного порогу ЗПС бічне відхилення становило 1м лівіше осі ЗПС.

Схема руху ПС при заході на посадку, нанесена на карту земної поверхні

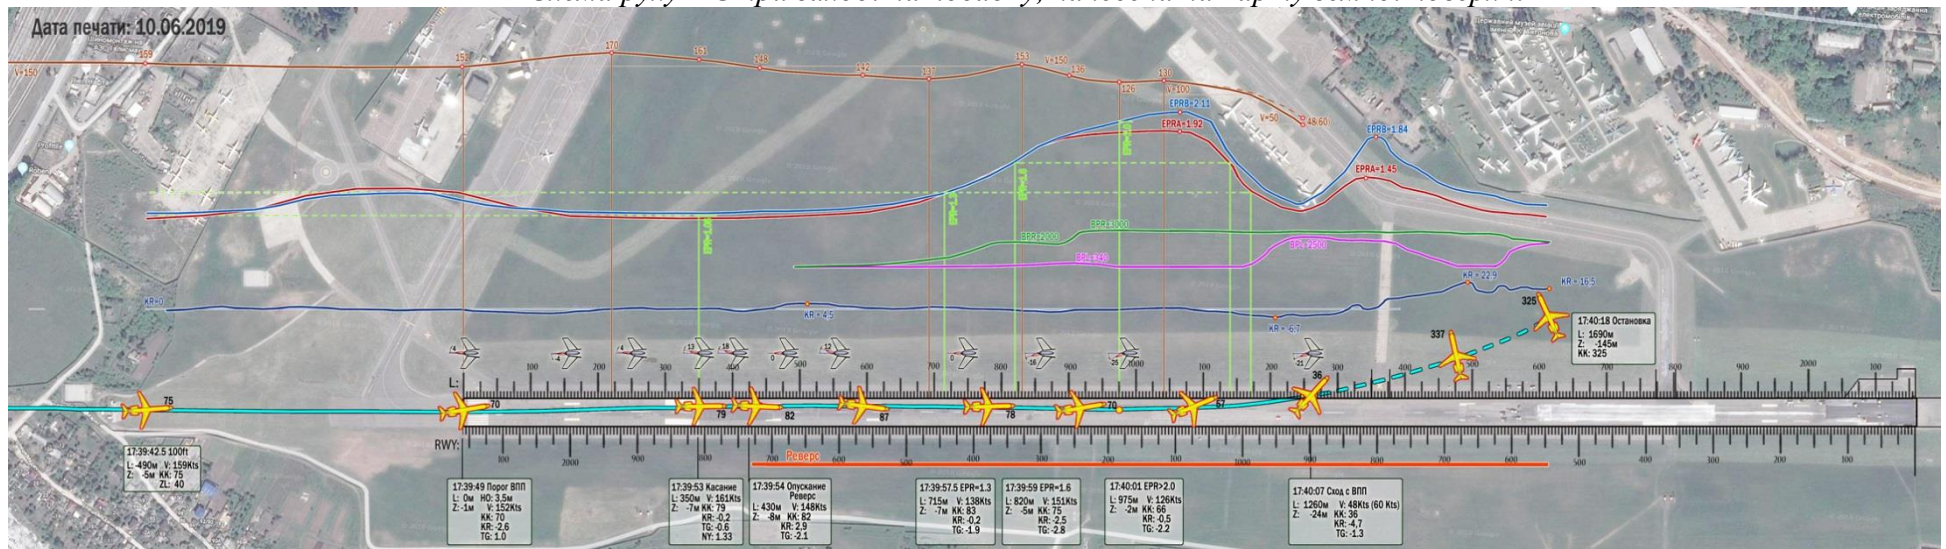
Рис. 9

Траекторія руху ПС на ЗПС з нанесеними значеннями параметрів польоту, відстаней від торця ЗПС та положення руля напрямку

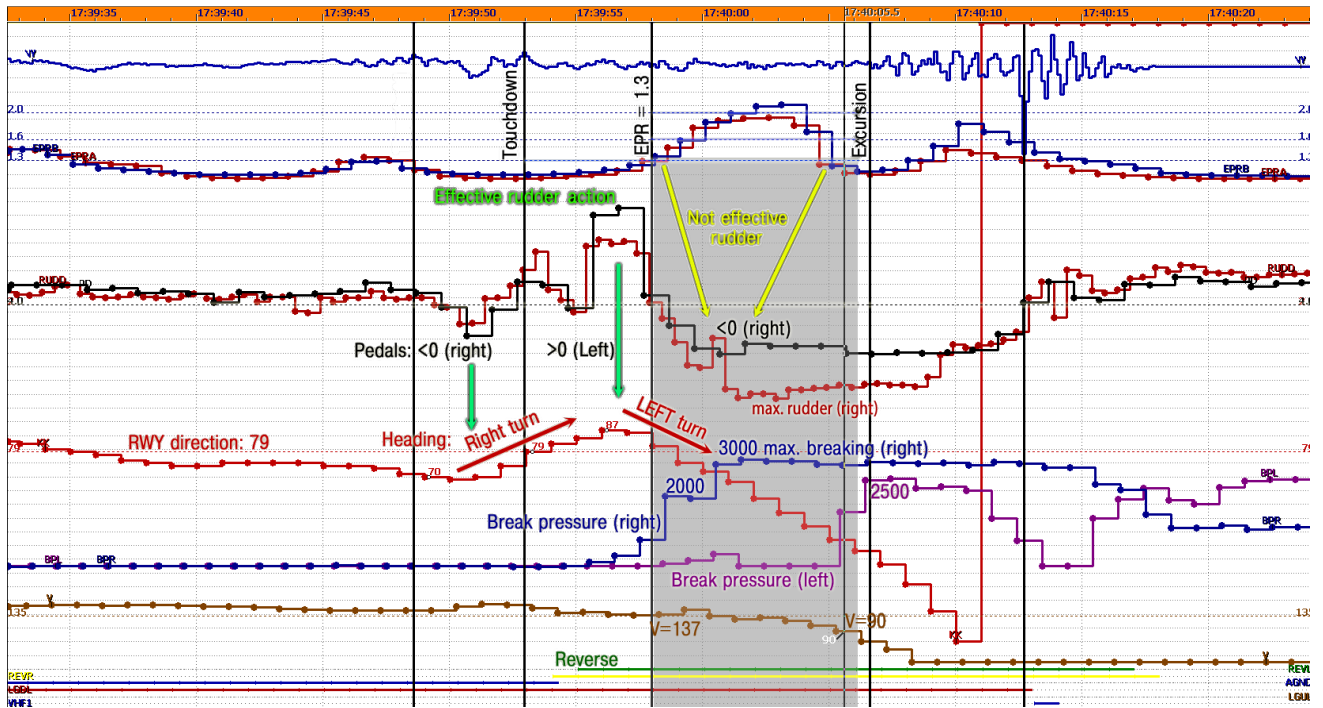
На Рис. 10 показані основні параметри положення повітряного судна, органів керування та режимів роботи двигунів від передпосадкової прямої до сходу зі злітно-посадкової смуги та зупинки за межами ЗПС.

*Параметри руху при приземненні*

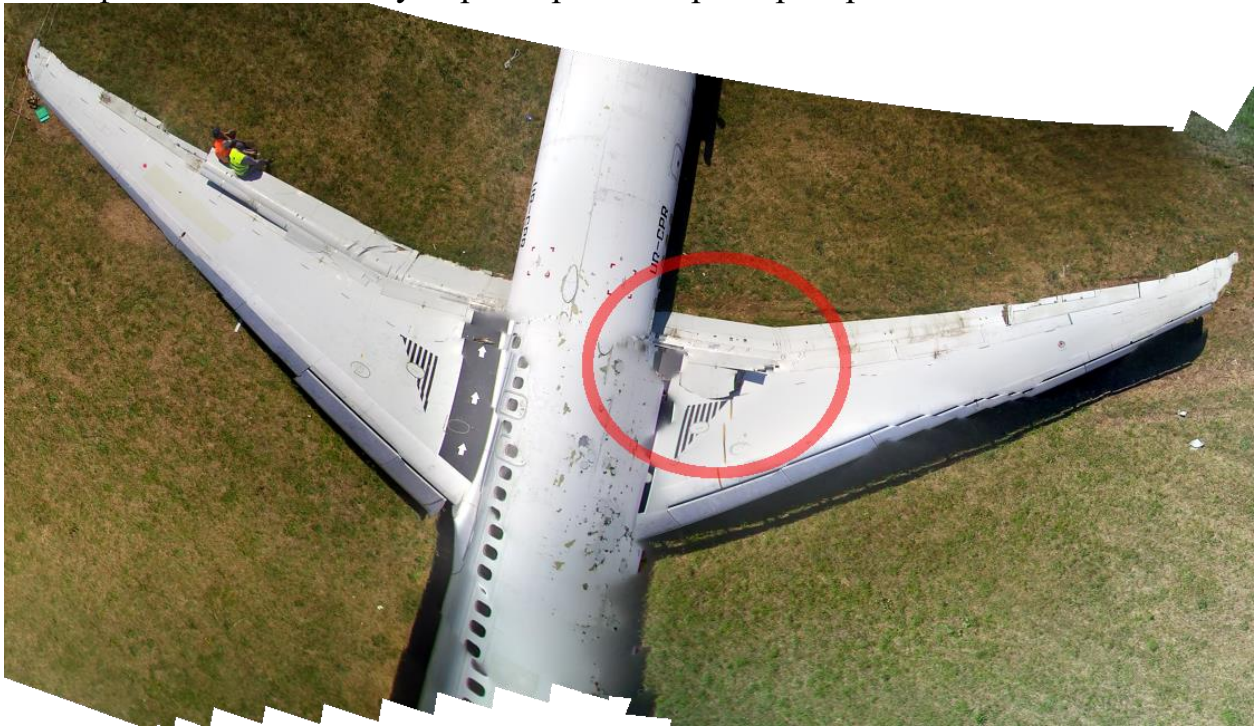
Рис. 11

В процесі руху за межами ЗПС права основна опора шасі склалася в нішу та була підломлена ліва основна опора шасі, яка пошкодила ліве напівкрило та

механізм спойлерів зліва (Рис. 11) внаслідок чого були відхилені спойлери зліва, що зафіксовано на запису параметричного реєстратора.

*Пошкодження спойлерів*
