**МЕЖГОСУДАРСТВЕННЫЙ АВИАЦИОННЫЙ КОМИТЕТ**  
**КОМИССИЯ ПО РАССЛЕДОВАНИЮ АВИАЦИОННЫХ ПРОИСШЕСТВИЙ**

**ОКОНЧАТЕЛЬНЫЙ ОТЧЕТ**  
**ПО РЕЗУЛЬТАТАМ РАССЛЕДОВАНИЯ АВИАЦИОННОГО ПРОИСШЕСТВИЯ**

| Тип воздушного судна | Ту-134А |
| Государственный регистрационный<br>опознавательный знак | РА-65691 |

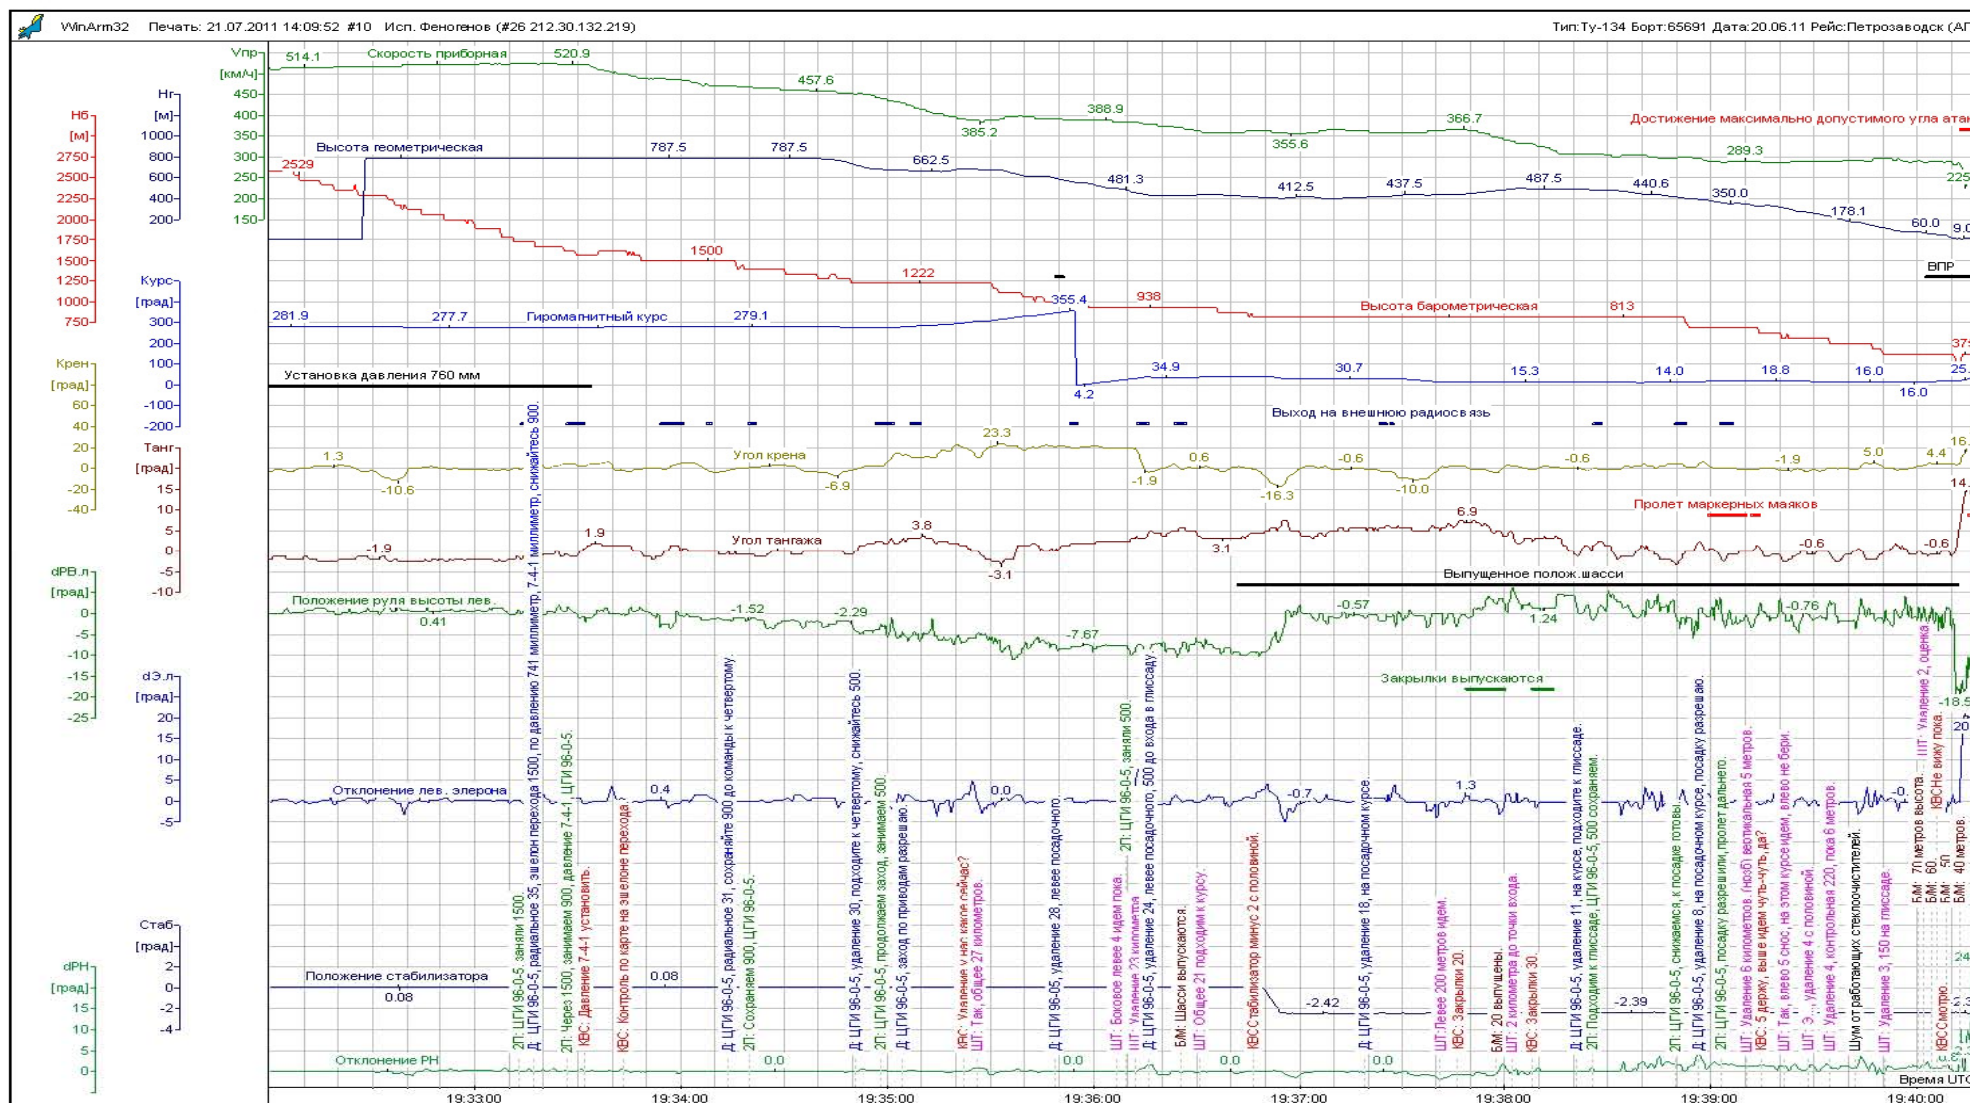
Рис. 4. Параметры полета самолета Ту-134 RA-65691 20.06.2011г. при заходе на посадку в а/п Бесовец (Петрозаводск)

График изменения параметров на конечном участке полета самолета с наложенным радиообменом переговоров экипаж-диспетчер приведен на Рис. 4.

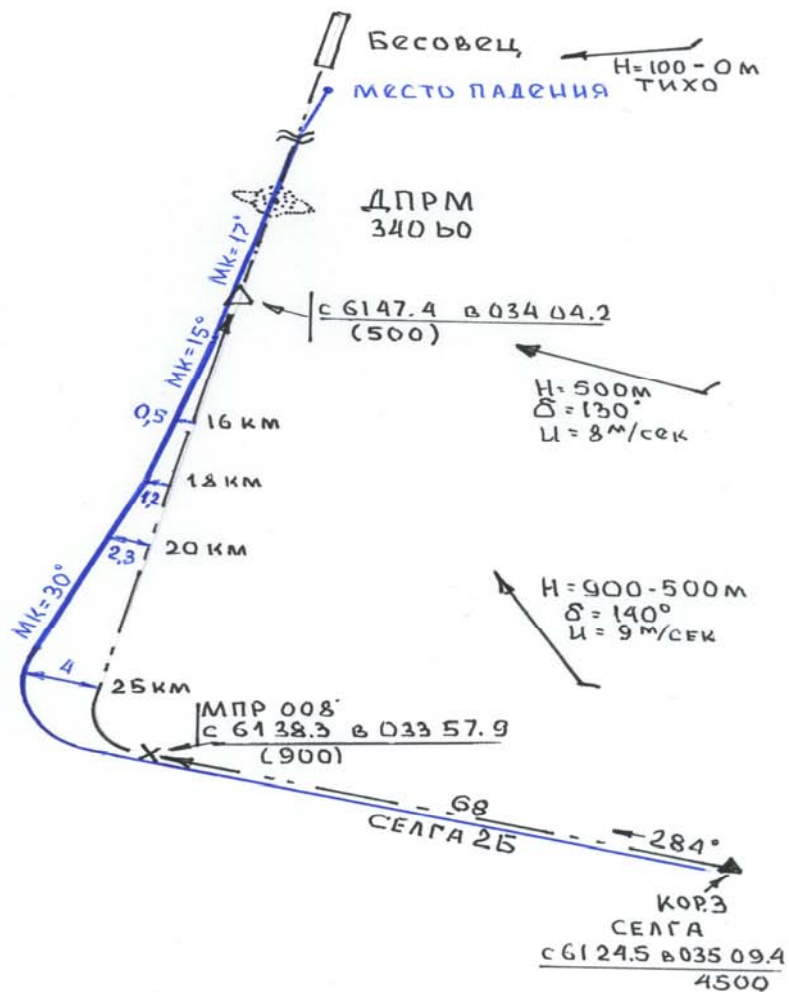
Рис. 6. Схема захода ВС на посадку

В 19:35, на удалении ВС 30 км от ВПП, диспетчер дал команду экипажу на снижение до высоты 500 м и разрешил заход на посадку по приводам. После выполнения четвертого разворота ВС оказалось в 4км левее оси ВПП (Рис. 6).
