**МЕЖГОСУДАРСТВЕННЫЙ АВИАЦИОННЫЙ КОМИТЕТ**  
**КОМИССИЯ ПО РАССЛЕДОВАНИЮ АВИАЦИОННЫХ ПРОИСШЕСТВИЙ**  
**ОКОНЧАТЕЛЬНЫЙ ОТЧЕТ**  
**ПО РАССЛЕДОВАНИЮ АВИАЦИОННОГО ПРОИСШЕСТВИЯ**

| Вид авиационного происшествия | Катастрофа |
| Тип воздушного судна | Самолет, ATR72-201 |
| Дата и время | 02.04.2012г., 01:35 UTC (07:35 местного<br>времени), день |

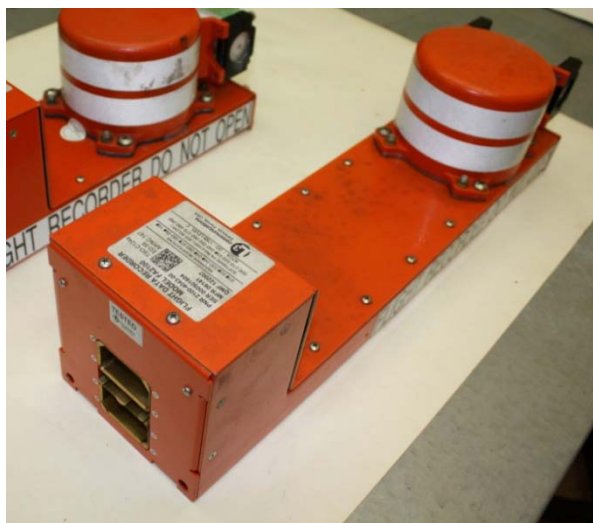
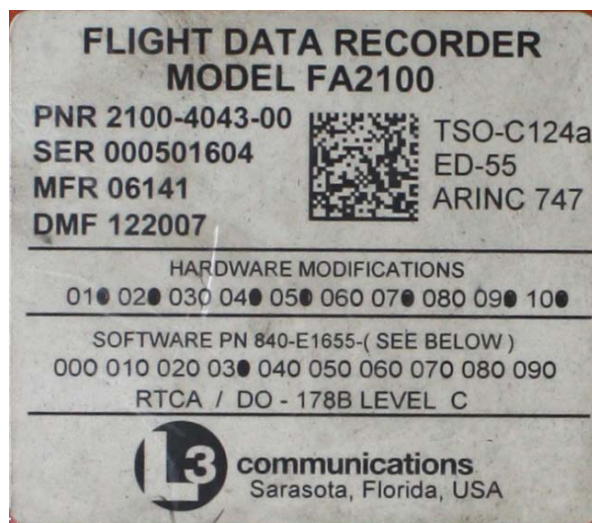
При внешнем осмотре параметрического регистратора установлено, что корпус прибора не поврежден. На корпусе прибора имеется маркировка со следующей информацией: **PNR 2100-4043-00, SER 000501604, MFR 06141, DMF 122007.**

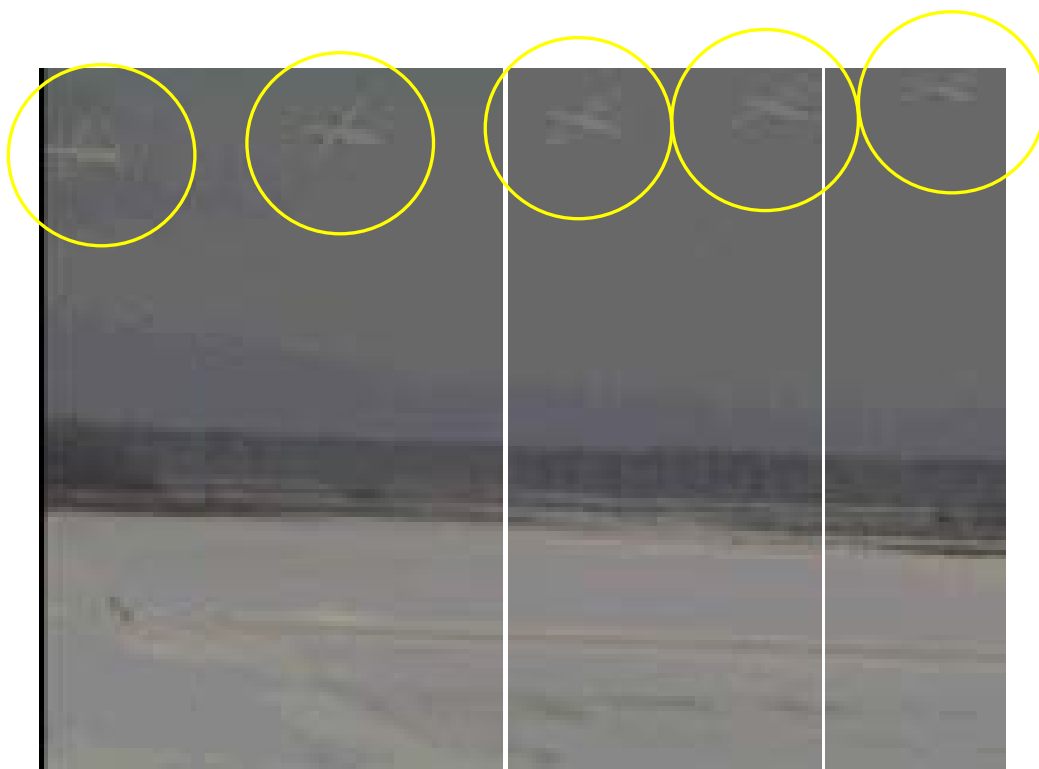
Рисунок 28 Траектория движения самолета после взлета при развитии левого крена со снижением

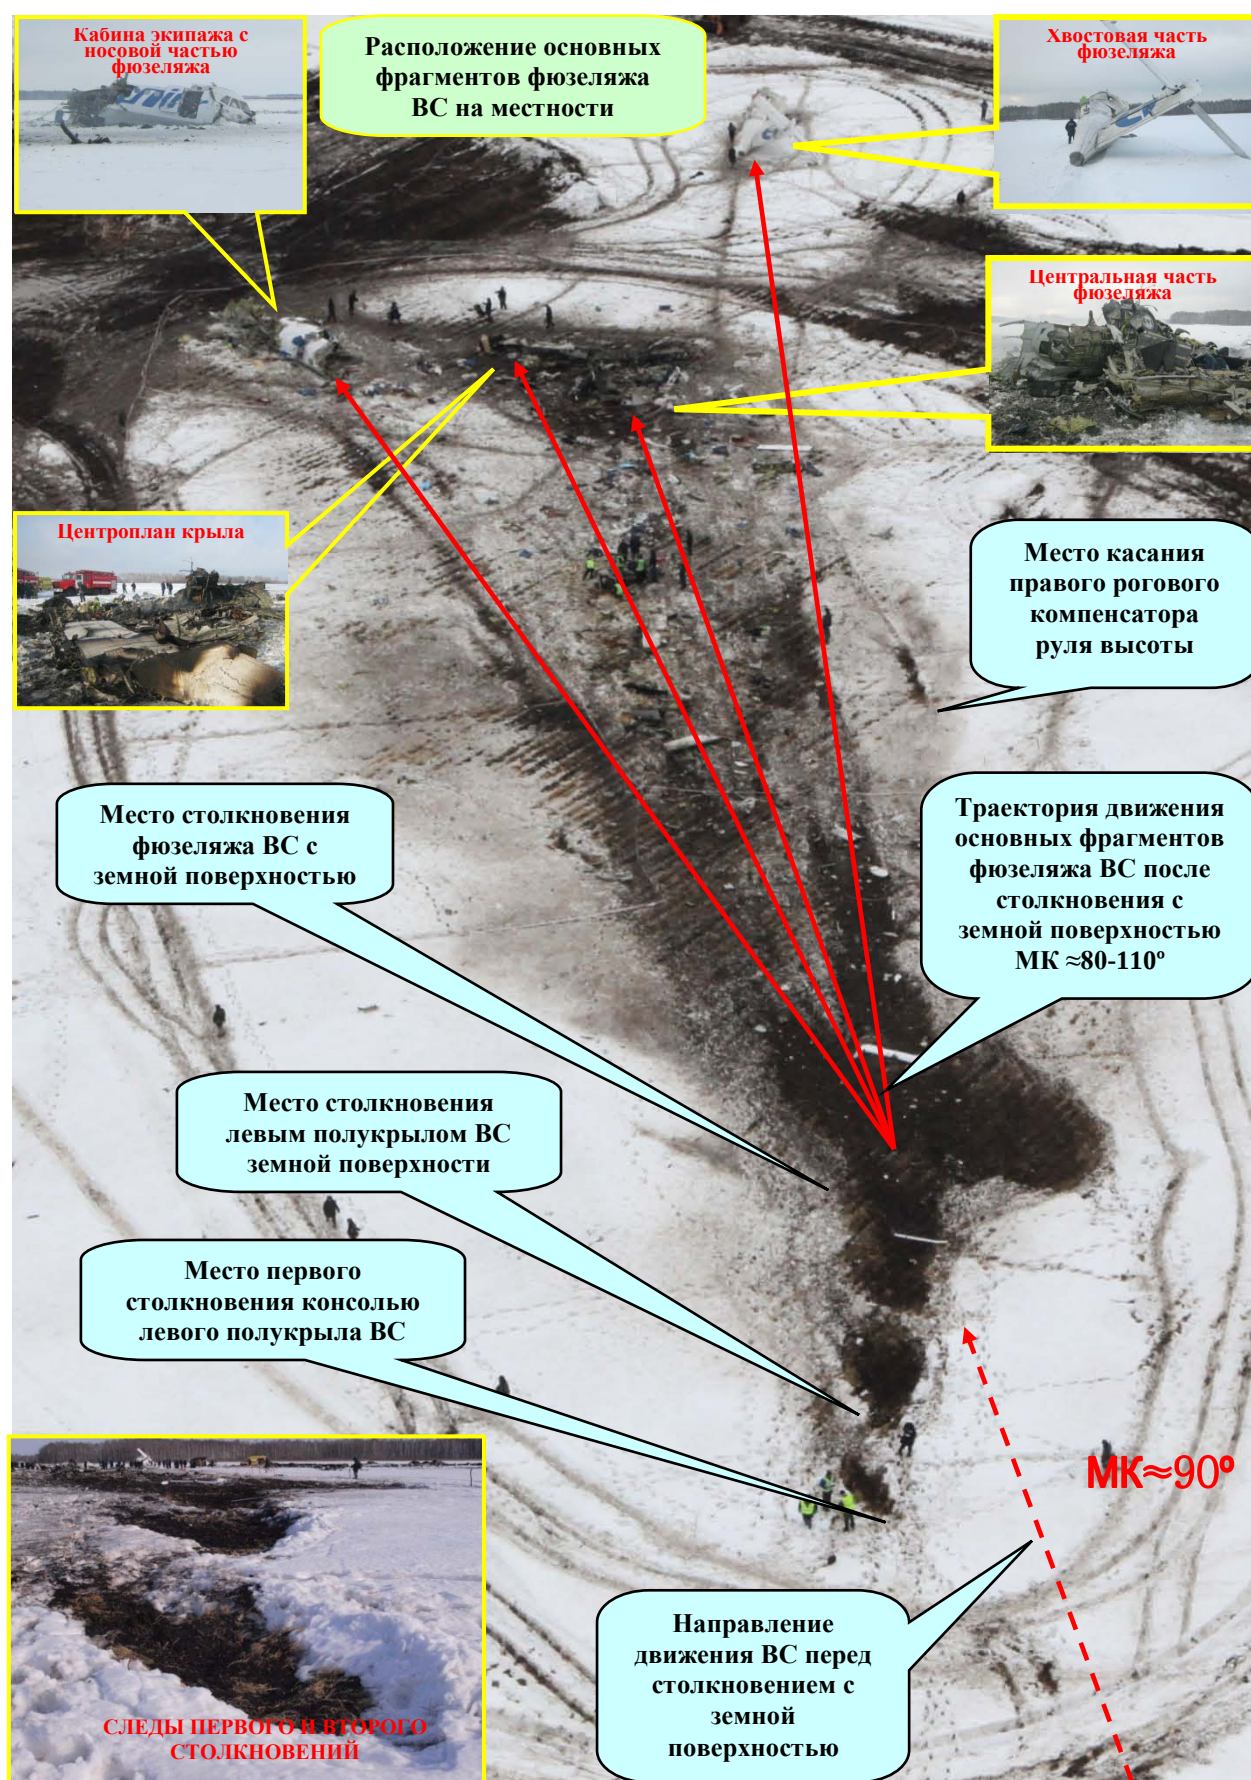
Рисунок 32 Вид места АП с воздуха

Первое столкновение с земной поверхностью произошло консолью левого полукрыла, в результате чего произошло разрушение консоли. Размер «пятна» первого столкновения составляет 1.6х4м.

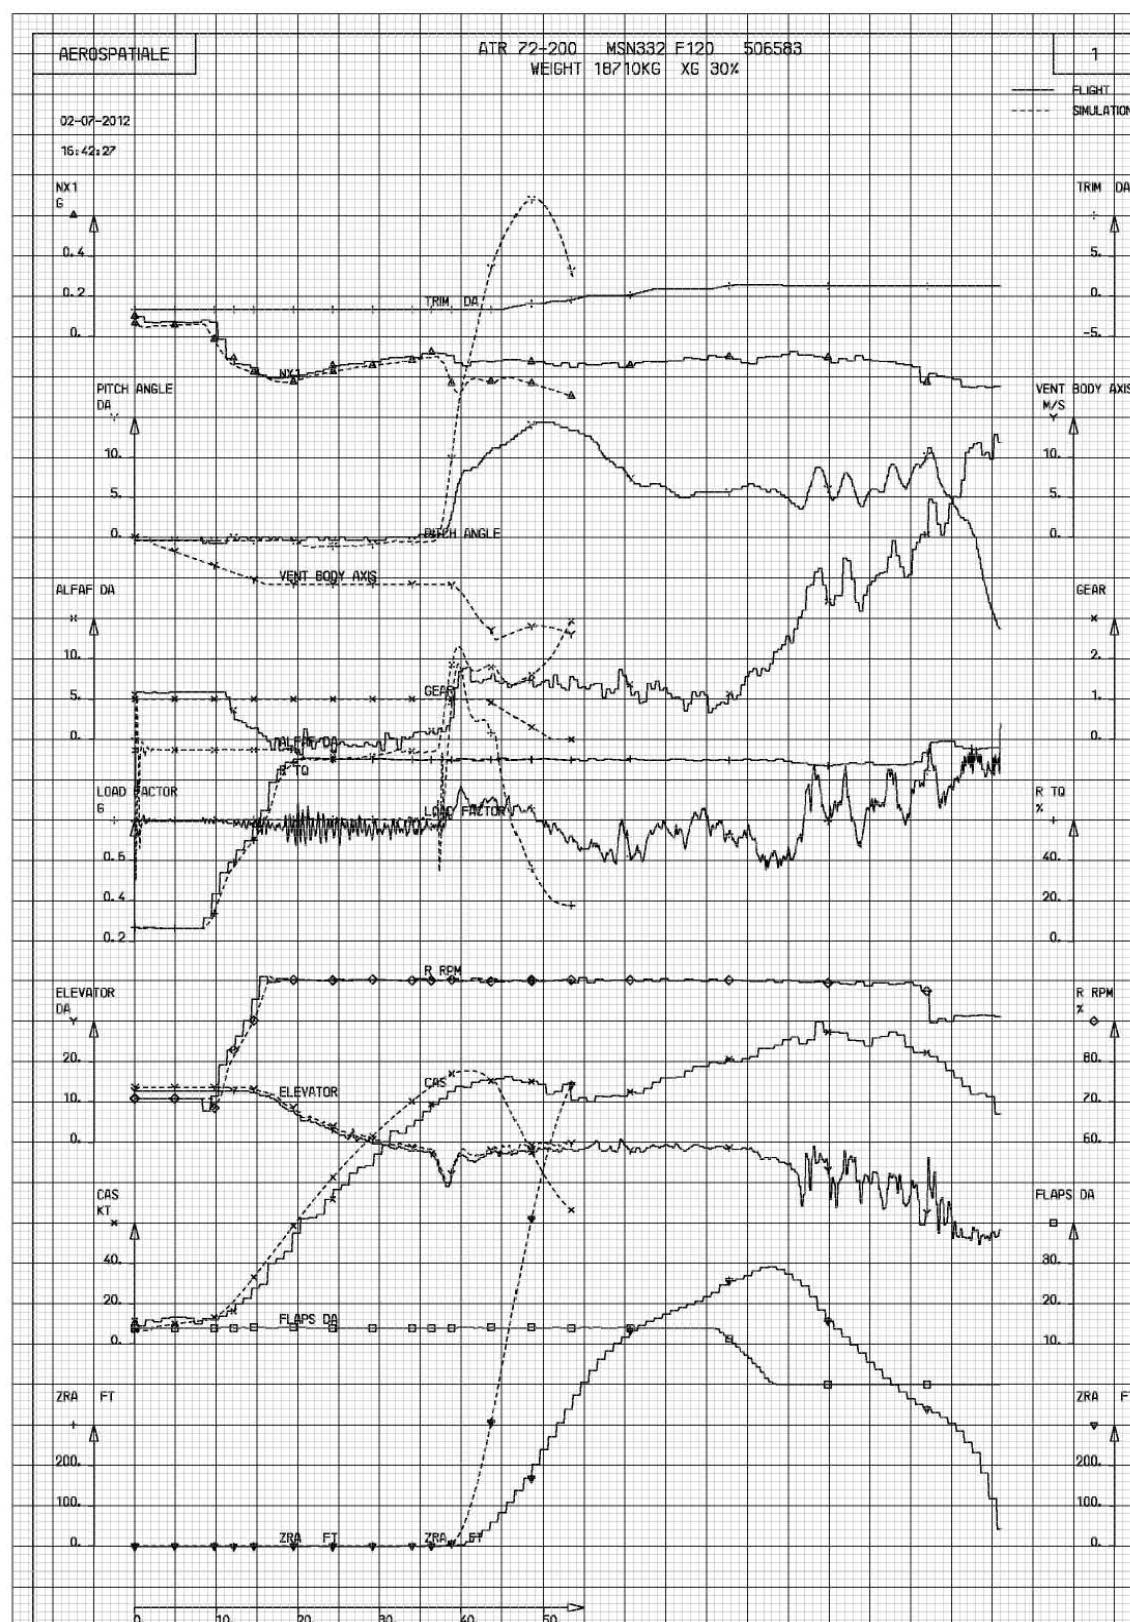
Моделирование аварийного полета (рейс УТА-120) показало, что при фактически реализованных отклонениях поверхностей управления и тяге двигателей и «нормальных» аэродинамических характеристиках самолета сходимости расчетных и зарегистрированных параметров достичь не удалось (Рисунок 44).

Рисунок 44 Результаты моделирования взлета рейса УТА-120 с «нормальными» аэродинамическими коэффициентами

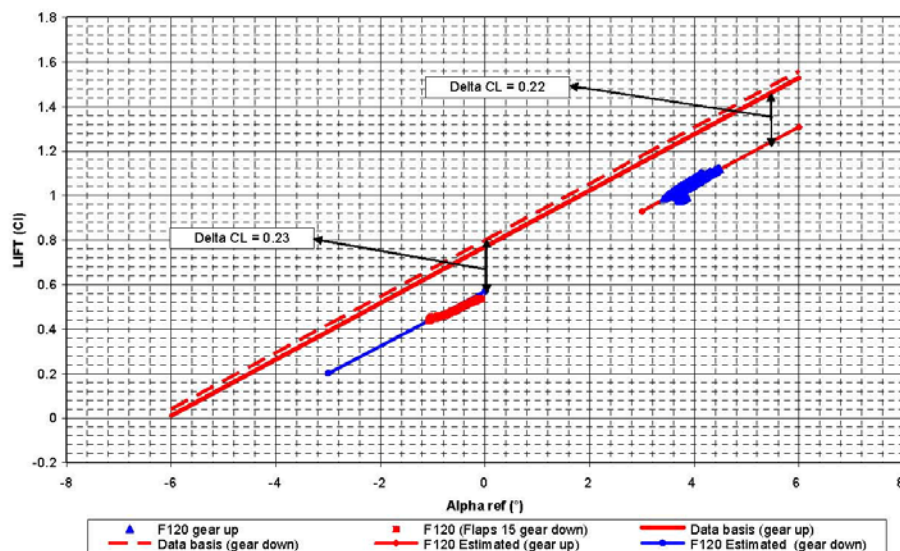
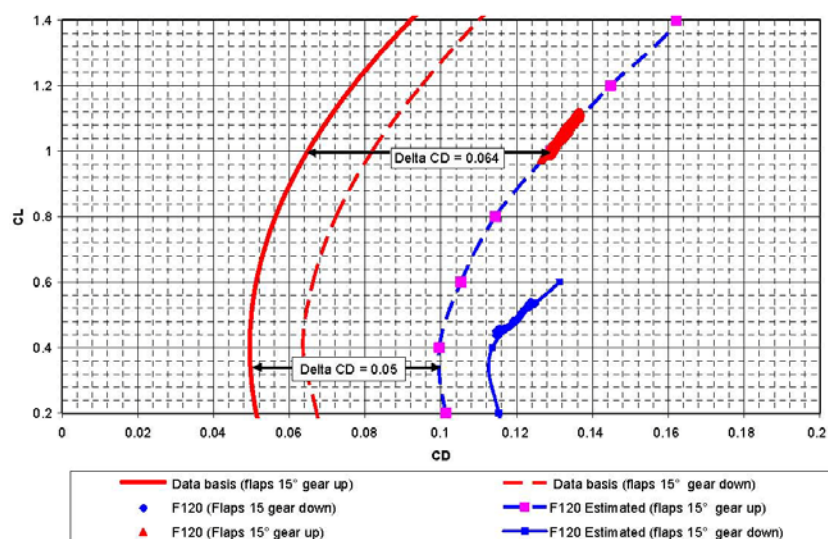
Анализ результатов моделирования показал, что уже на этапе разбега самолета по ВПП с углом атаки, близким к  $0^\circ$ , потеря подъемной силы и приращение сопротивления составляли  $\Delta C_y = -0,23$  и  $\Delta C_x = 0,05$  соответственно (Рисунок 46). Анализ указанных рисунков показывает, что уже на данном этапе значение коэффициента подъемной силы уменьшилось на  $\approx 25\%$ , а сопротивление самолета возросло вдвое. В дальнейшем, после уборки шасси, дефицит коэффициента подъемной силы оставался примерно постоянным, а значение приращения лобового сопротивления с ростом угла атаки увеличилось и составило  $\Delta C_x = 0,064$  (Рисунок 46). После уборки закрылков, при примерно постоянном дефиците коэффициента подъемной силы, приращение коэффициента сопротивления составило  $\Delta C_x = 0,05$  (Рисунок 47).

Рисунок 46 Результаты моделирования взлета рейса УТА-120 (закрылки 15°)

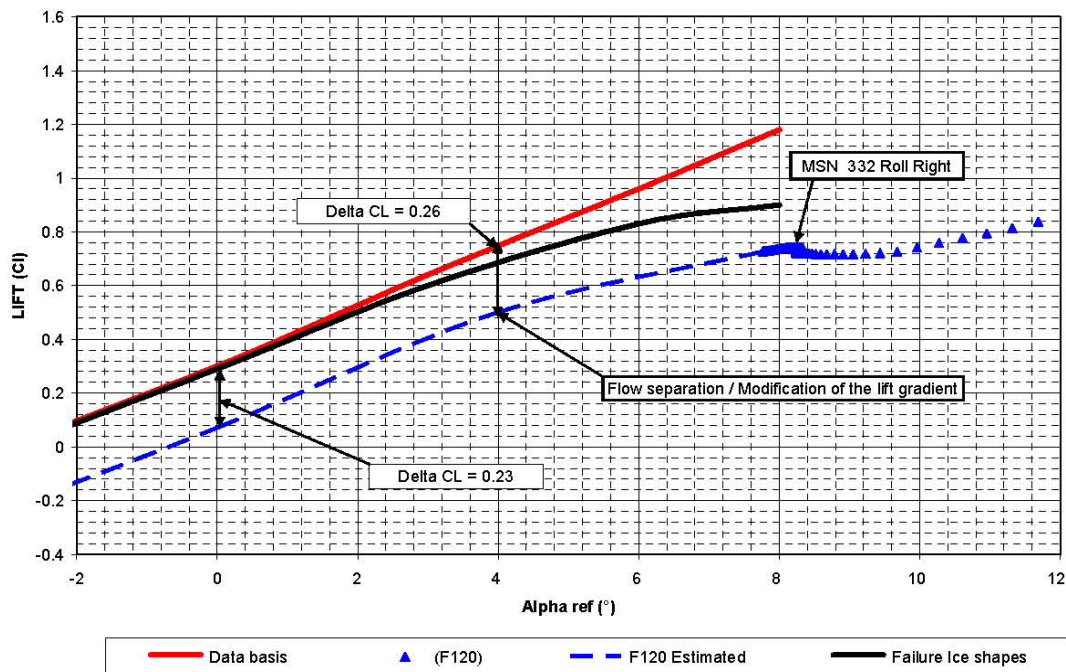
After the flaps retraction until the first roll, the degradation of the Aircraft aerodynamic continued to increase with the angle of attack. A flow separation appears after  $4^\circ$  of angle of attack, and then the Aircraft rolled right due to asymmetric loss of lift near  $8^\circ$ .

Figure 7: FLAPS  $0^\circ$  - LIFT VS ALPHA  
Flight 120 & Data basis

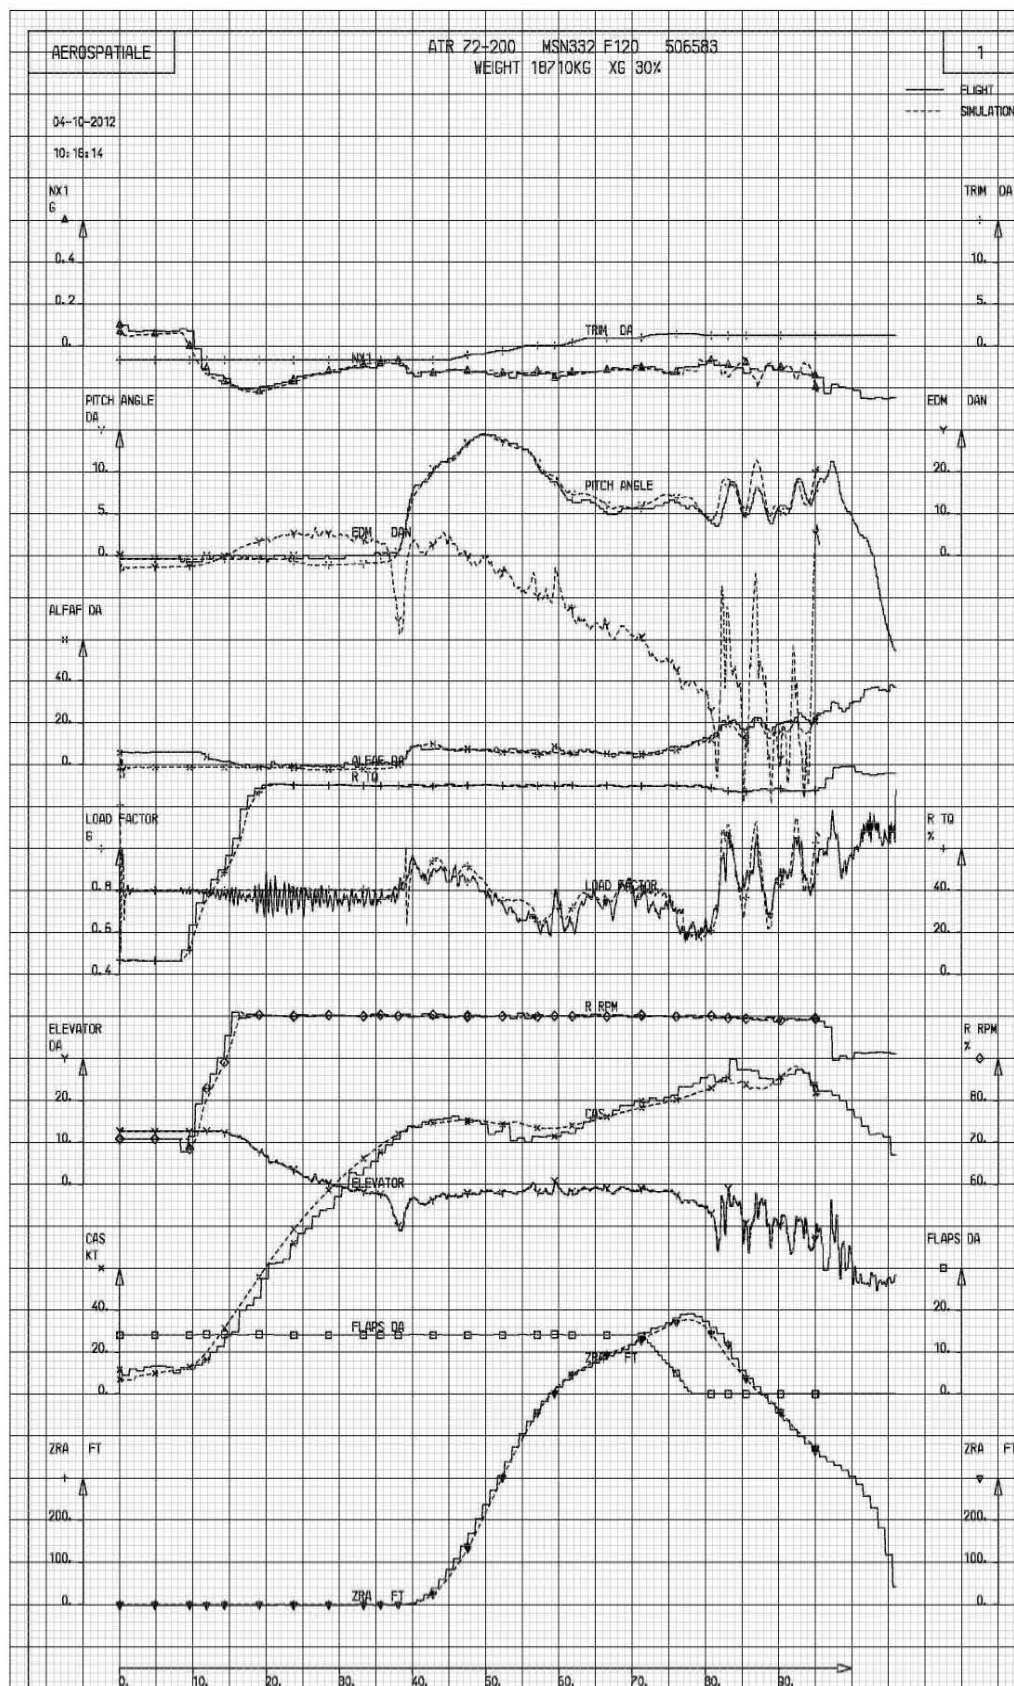
Рисунок 48 Результаты моделирования взлета рейса УТА-120  
с «нормальным» шарнирным моментом

Факт существенного изменения балансировки самолета по усилиям на колонке штурвала после отрыва от ВПП (перемещение триммера на пикирование до упора) характерен для случаев «загрязнения» верхней поверхности стабилизатора снежно-ледяными отложениями, что приводит к изменению характера обтекания руля высоты и, соответственно, к изменению шарнирного момента. По информации разработчика самолета, подобные инциденты имели место в эксплуатации и ранее. На рисунке 48 показаны результаты моделирования усилий на колонке штурвала по тангажу при характеристиках шарнирного момента для чистого самолета, но с отклонениями руля высоты как в аварийном полете. Из рисунка 48 видно, что при «чистом» самолете экипаж бы испытывал значительные усилия «на кабрирование» (тянущие), что противоречит его фактическим действиям - триммирование «на пикирование».

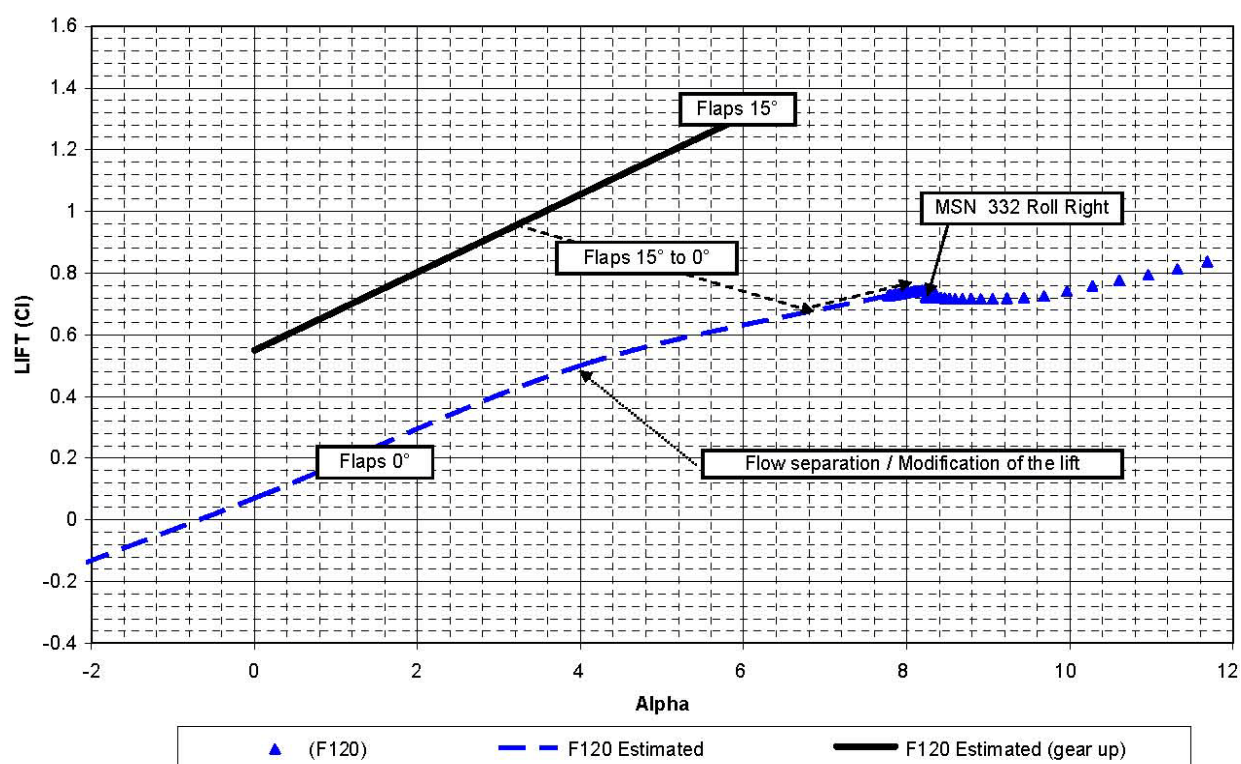
Рисунок 49 Результаты моделирования взлета рейса УТА-120 (закрылки 0°)

Еще один вывод, который был сделан по результатам математического моделирования, заключается в том, что, при фактических аэродинамических характеристиках самолета, после уборки закрылков невозможно было достичь значения коэффициента подъемной силы, необходимого для продолжения полета на текущей скорости. Из Рисунка 49 следует, что увеличение угла атаки приводит к сваливанию без достижения требуемого коэффициента подъемной силы. То есть вывод самолета из сложившейся ситуации был невозможен без выпуска закрылков на 15°.

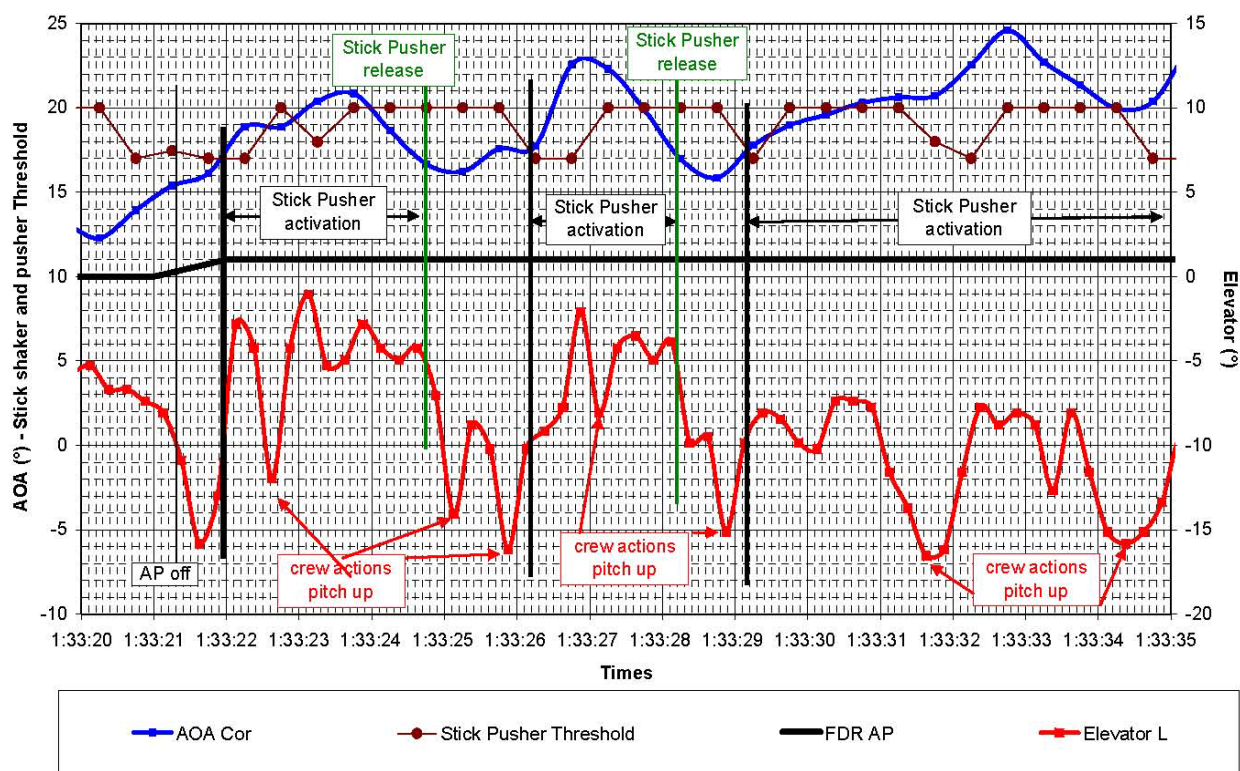
Рисунок 53 Расчетные моменты срабатывания толкателя штурвала

Анализ показал, что в процессе развития особой ситуации несколько раз возникали условия для срабатывания толкателя штурвала (Stick pusher) (Рисунок 53)<sup>26</sup>. В то же время, необходимо отметить, что срабатывание толкателя штурвала запрещено на истинной (по радиовысотомеру) высоте менее 500 футов (после момента времени 01:34:16.5 в аварийном полете) причем данная блокировка автоматически подготавливается к работе (армируется) при наборе истинной высоты более 500 футов после взлета (в аварийном полете максимальная зарегистрированная высота по радиовысотомеру составила 701 фут в момент времени 01:34:06.5). Анализ записи, приведенной на Рисунке 53, показывает, что первое срабатывание толкателя штурвала произошло в момент времени 01:34:11 (в 01:33:22 по времени на Рисунке 53), однако экипаж препятствовал работе толкателя штурвала (отклонению руля высоты на пикирование). Усилие, которое необходимо приложить к колонке штурвала для «пересиливания» толкателя, составляет от 30 до 50 daN (в зависимости от положения руля высоты). После снятия усилия с колонки штурвала и при превышении порогового значения угла атаки работа толкателя штурвала будет продолжаться.

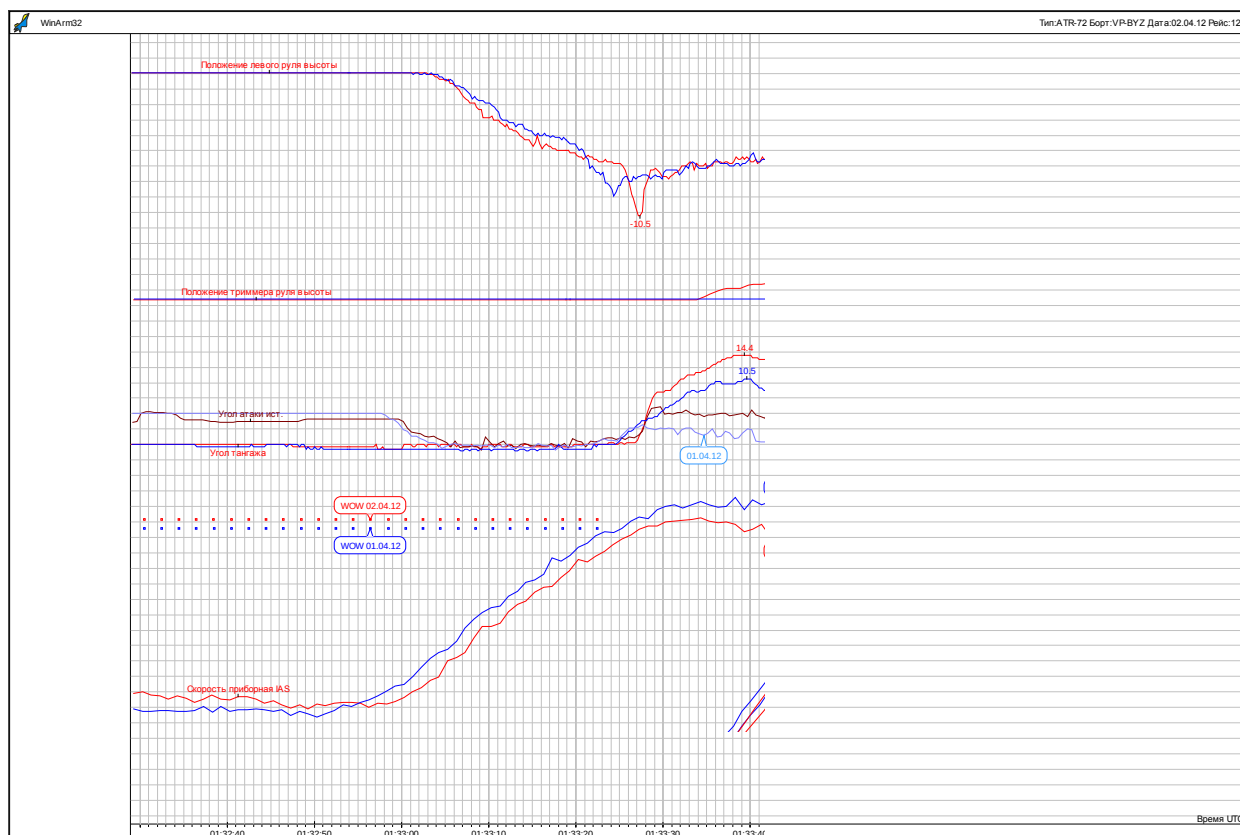
**Рисунок 54 Сравнение профилей набора высоты предыдущего и аварийного полетов**

Сравнение профилей набора высоты после взлета (Рисунок 54) для аварийного полета и предыдущего полета (взлетная масса  $\sim 19350$ кг, температура наружного воздуха  $+6^\circ$ ) показывает, что в предыдущем полете с большим взлетным весом, при одинаковых параметрах работы двигателей, для набора высоты с большей вертикальной скоростью требовалось существенно меньшее значение угла атаки, при этом скорость в предыдущем полете также росла быстрее.

Разбег для взлета и отрыв самолета от ВПП проходили без особенностей. После отрыва самолета, из-за существенного снижения несущих свойств крыла, для обеспечения «обычной» вертикальной скорости набора высоты (угла наклона траектории) потребовалось создание большего (на  $\approx 4^\circ$ ) угла атаки (Рисунок 54). Так как указателя угла атаки на самолете нет, то данный факт не мог помочь экипажу распознать изменение аэродинамических характеристик самолета.

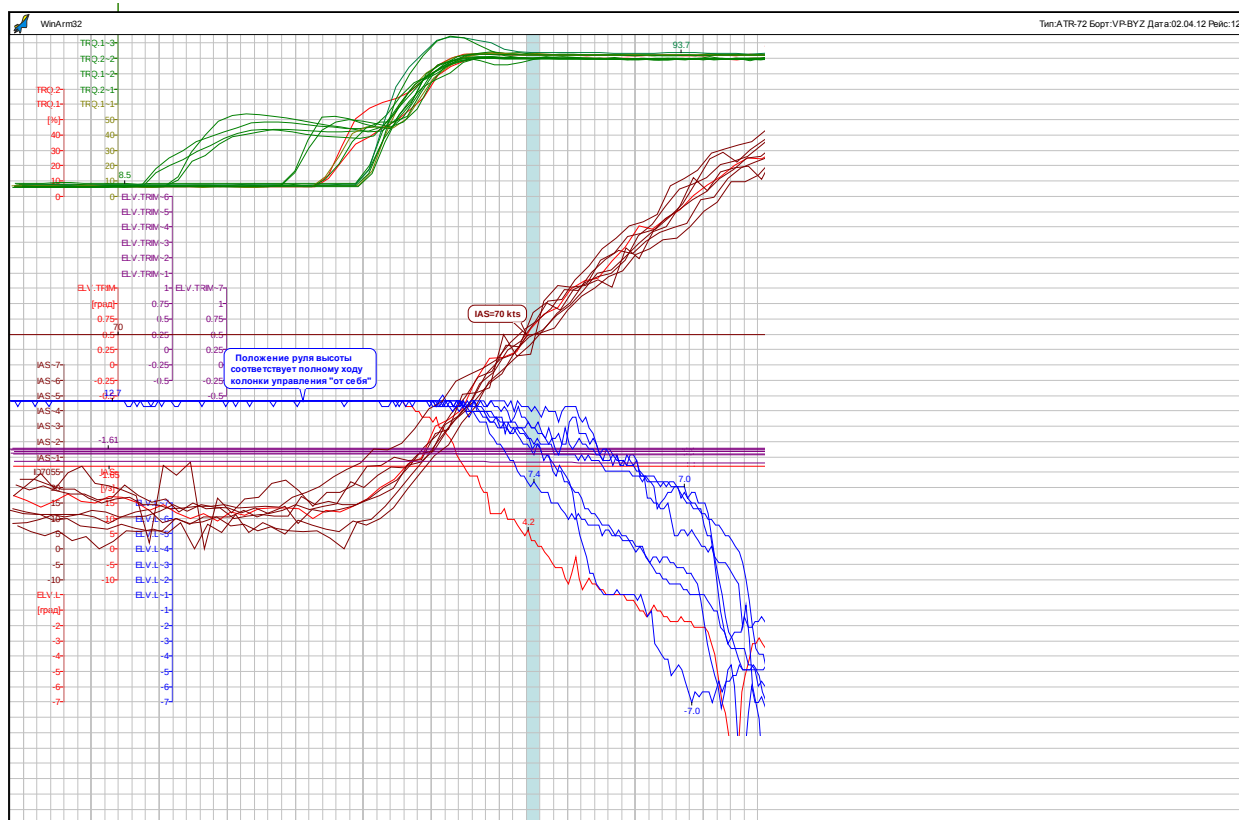
Рисунок 55 Сравнение отклонений руля высоты на разбеге при положении триммера РВ  $\approx -1,65^\circ$

На Рисунке 55 показано изменение положения руля высоты в ряде полетов при положении триммера РВ  $\approx -1,65^\circ$  «на кабрирование». Как видно из данного графика, в начальной фазе разбега (до скорости 70-80 узлов, когда пилоты практически не прикладывают усилий к колонке штурвала по тангажу, то есть руль высоты отклоняется под воздействием шарнирного момента) характер изменения положения руля высоты в аварийном полете по мере роста скорости (шарнирного момента) существенно отличается от остальных полетов, что говорит о разнице в условиях обтекания стабилизатора и руля высоты набегающим потоком воздуха.

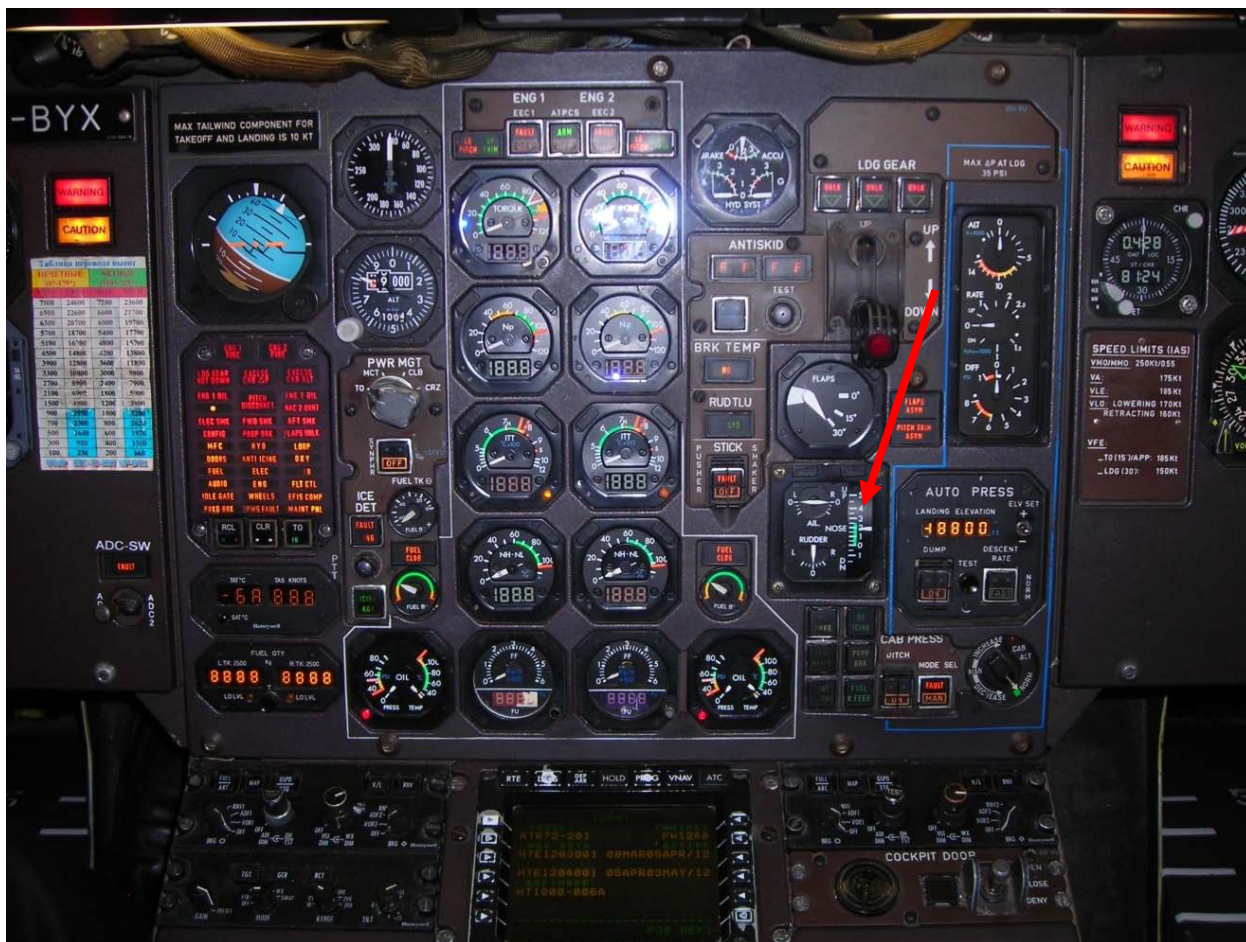
Рисунок 59 Панель приборов с указанием положения триммера PВ

В целом, с момента запуска двигателей и до момента начала развития особой ситуации Технология работы экипажем соблюдалась. В качестве недостатка следует отметить, что экипаж неправильно выставил триммер руля высоты перед взлетом. Фактическое положение триммера ( $-1,65^\circ$ , на кабрирование) не соответствовало расчетному для центровки 30,72% САХ ( $\approx -0,7^\circ$ , на кабрирование), при этом указатель положения триммера находился в зеленой (разрешенной для взлета) зоне (Рисунок 59).
