**НАЦІОНАЛЬНЕ БЮРО  
З РОЗСЛІДУВАННЯ АВІАЦІЙНИХ ПОДІЙ ТА ІНЦИДЕНТІВ  
З ЦИВІЛЬНИМИ ПОВІТРЯНИМИ СУДНАМИ**

**ОСТАТОЧНИЙ ЗВІТ**

**ВИКОЧУВАННЯ ПС ЗА МЕЖІ ЗПС ПІД ЧАС ВИКОНАННЯ  
ПОСАДКИ НА АЕРОДРОМІ «КИЇВ (ЖУЛЯНИ)»**

**за результатами технічного розслідування аварії (викочування ПС за межі ЗПС) з ПС MD-83, реєстраційний номер UR-CPR, що сталася 14.06.2018 під час виконання посадки на аеродромі «Київ (Жуляни)»**

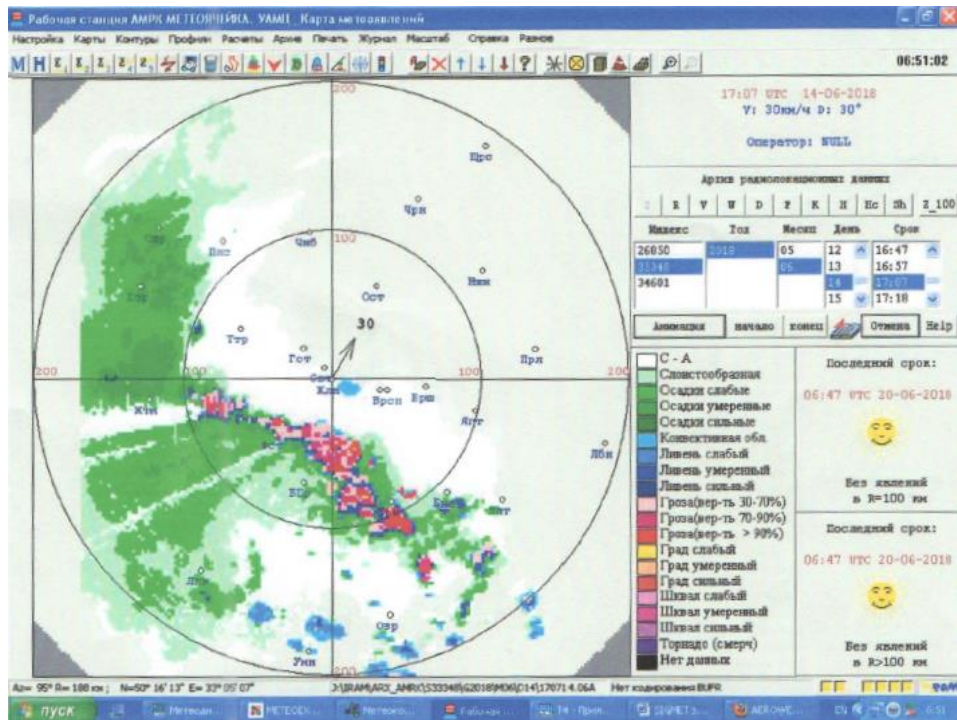
Фото 8  
Дані метеолокатора за 17:07

У зв'язку з грозовою діяльністю у Київському РПП, повітряне судно під час зниження виконувало маневри по обходу грозових осередків. Нижче представлені 4 фото карток метеоявищ, на яких відображено дані метеорологічного радіолокатора відносно аеродрому Київ (Жуляни).

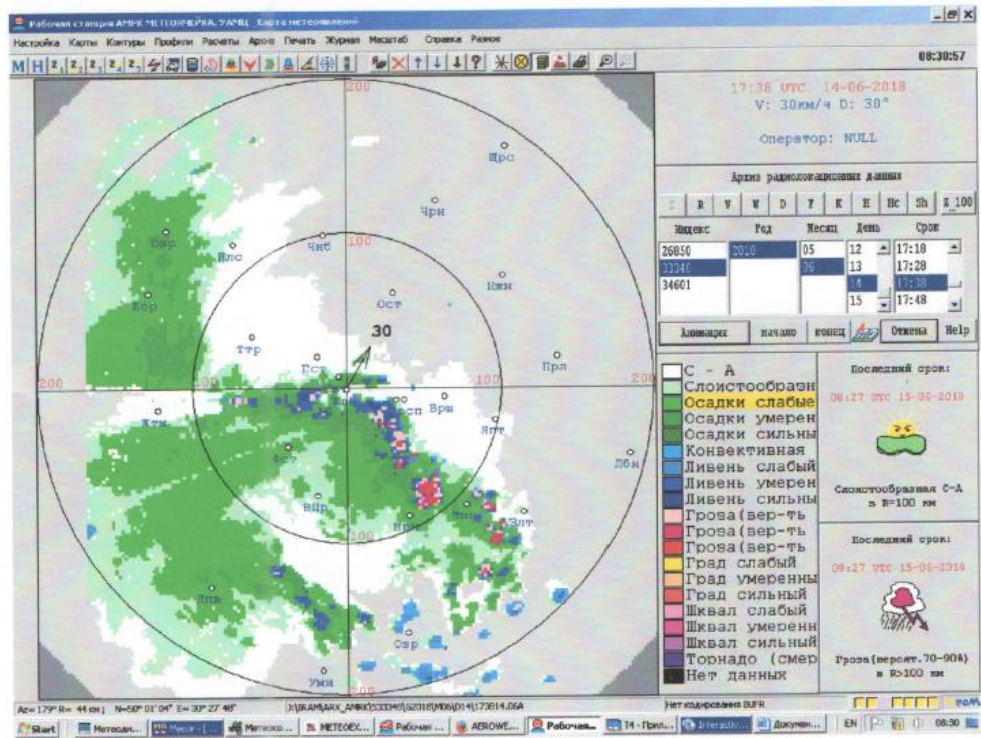
Фото 11  
Дані метеолокатора за 17:38

Інформацію про грозову діяльність, що спостерігалася на відстані 40 км від аеродрому та зміщувалася у бік аеродрому, екіпаж на передпосадковій підготовці **не обговорював, та, імовірно, не прослухав у складі інформації ATIS.**

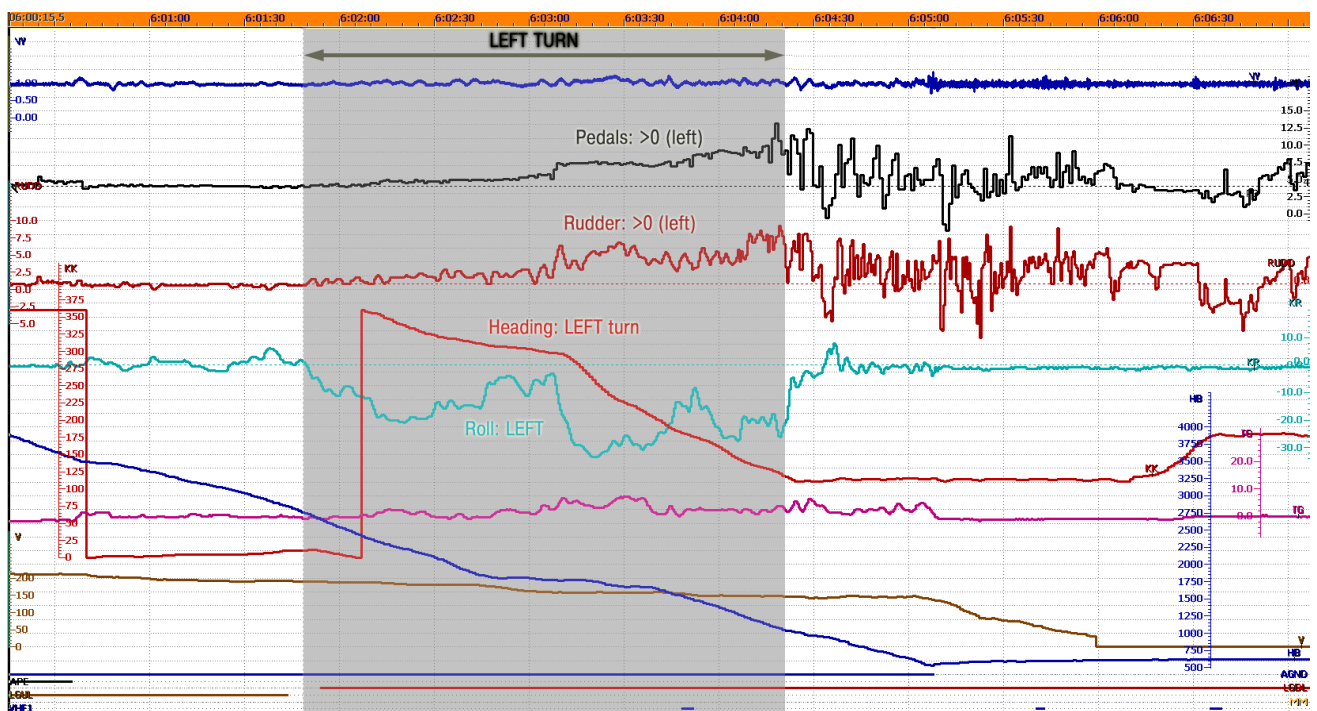
Рис. 3  
*Лівий розворот в польоті*

Встановлено, що зафіксоване додатне значення положення руля напрямку відповідає повороту вліво, а від'ємне відповідно – вправо.

На Рис. 3 показано розшифровку фрагменту одного з попередніх польотів при виконанні лівого розвороту ПС. Курс (Heading - червона лінія) зменшується – розворот вліво, при цьому значення крену (Roll) від'ємні, а положення руля напрямку (Rudder) – додатні.

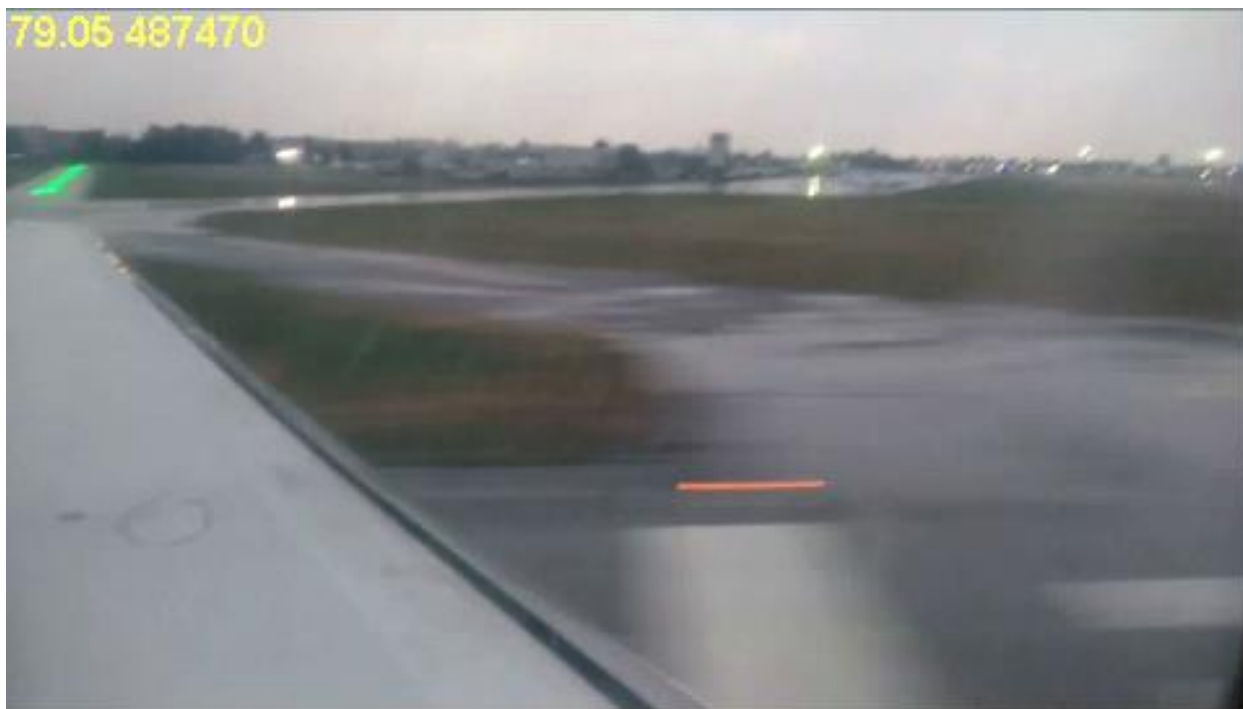
Фото 12

На відеоролику чітко видно і визначається момент прольоту порогу ЗПС (Фото 12).

### *Проліт порогу ЗПС на відеоролику*

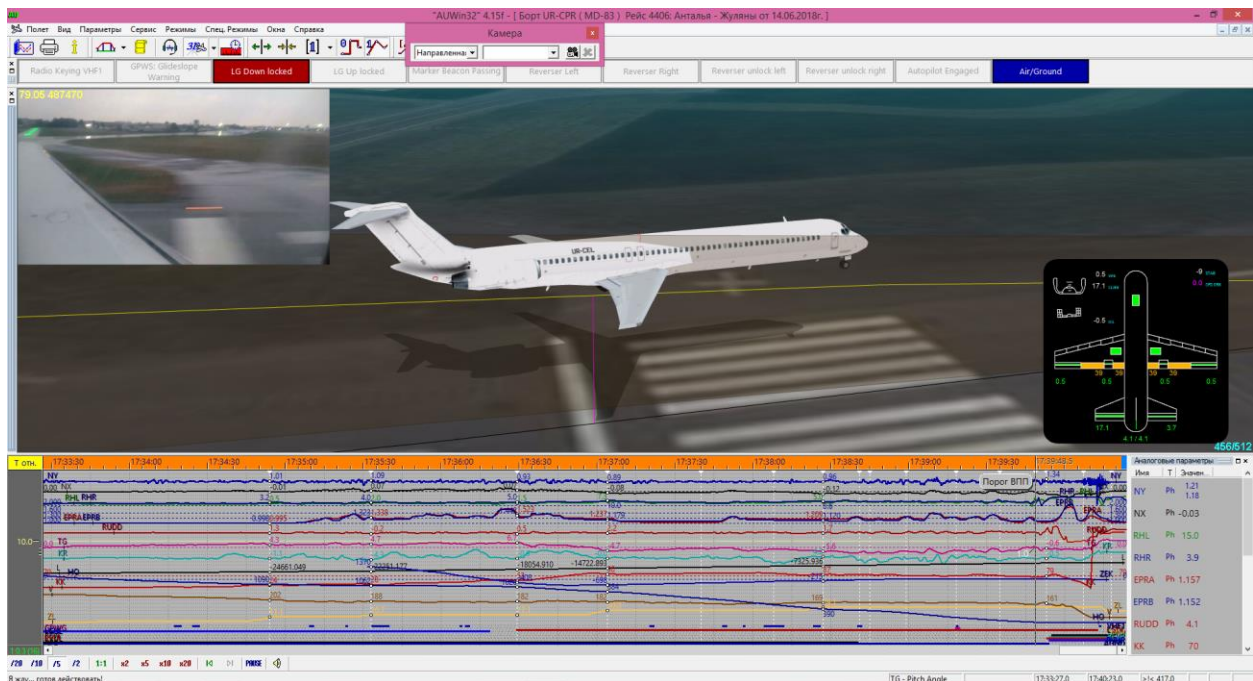
Рис. 4  
Проліт порогу ЗПС за даними FDR

За синхронізованим з відео-роликом польотом визначено момент прольоту порогу ЗПС за даними FDR (Рис. 4).

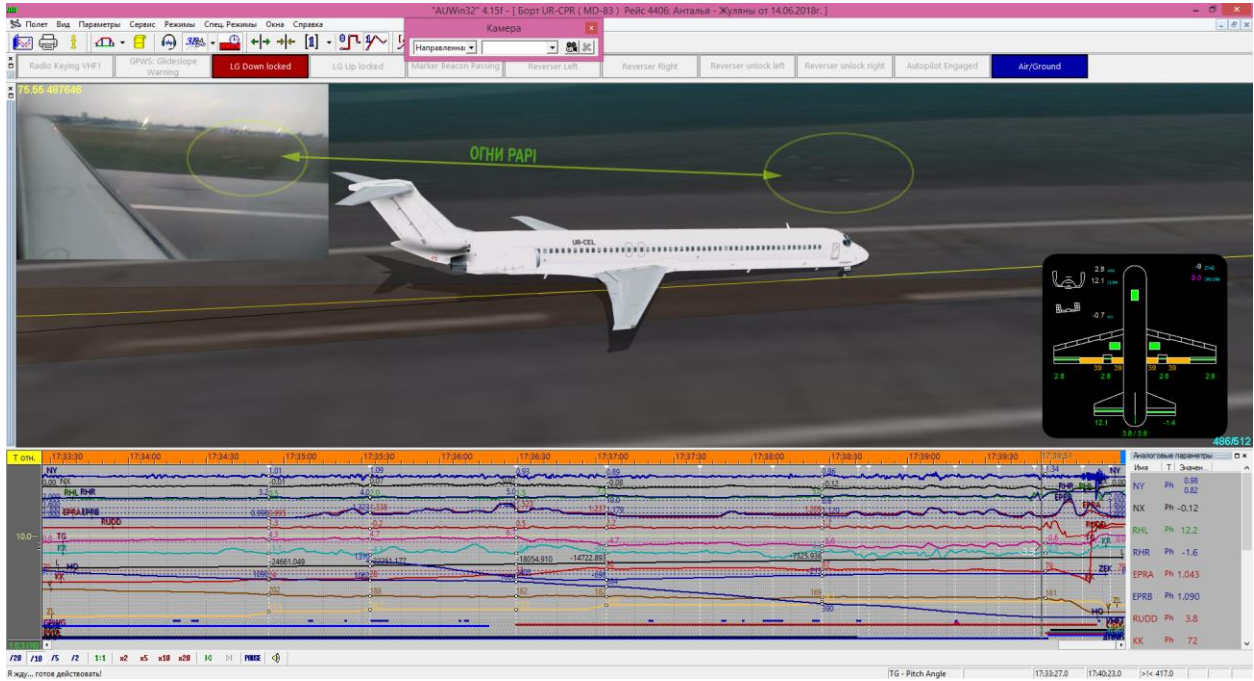
Рис. 5  
Вогні PAPI

Після розрахунку траєкторії і нанесення її на карту земної поверхні виконана перевірка відповідності результатів розрахунку з відеороликом (Рис. 5, 6, 7).

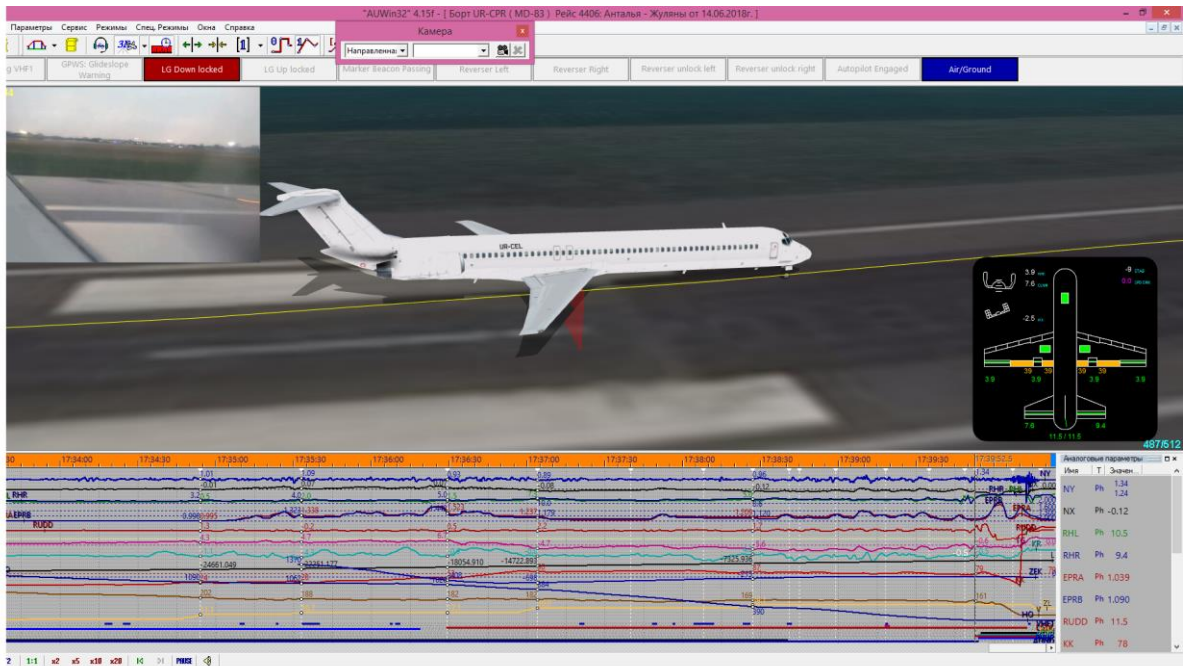
Рис. 6  
1/24 сек. (з відео) до приземлення

Момент приземлення визначався за максимальним значенням «Вертикального перевантаження»  $n_y$  (нормального прискорення). При цьому розрахована відстань від торця ЗПС становила 350м, що знаходилося у межах штатної/очікуваної зони приземлення.
