Траектория взлета самолета Як-42Д RA-42434 07.09.2011 г. в а/п «Туношна» (г. Ярославль)

Кроки места авиационного происшествия с самолетом Як-42Д RA-42434  
в районе аэропорта Туношна (Ярославль) 07.09.2011.

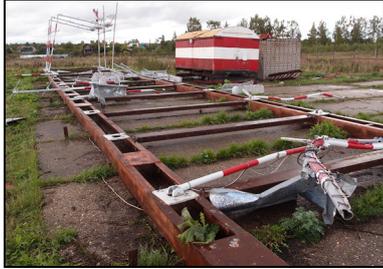
007.	Фрагмент законцовки левой полуплоскости.

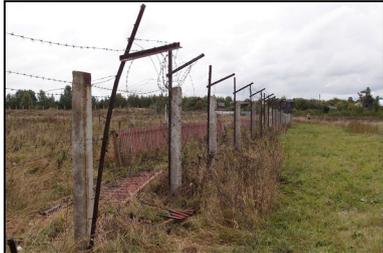
009.	Сбитый фонарь на 1-м столбе огней подхода (h=3 м).

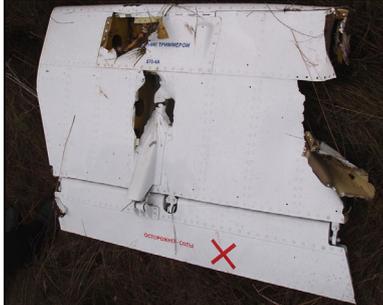
014.	Третий столб огней подхода. Фрагмент нижней обшивки левой полуплоскости с лючком 522-4Ц.

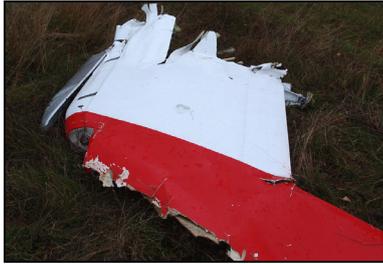
018.	Касание земли левой полуплоскостью (след, мелкие фрагменты левой полуплоскости).

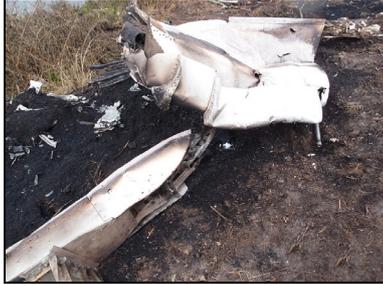
027.	Фрагмент верхней обшивки левой полуплоскости.

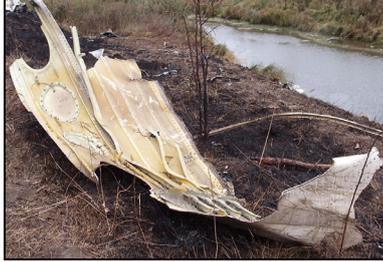
029.	Борт фюзеляжа с двумя иллюминаторами.

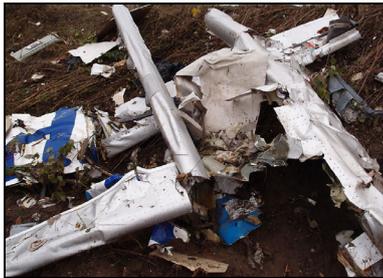
031.	Багажные полки салона (6 А В С).

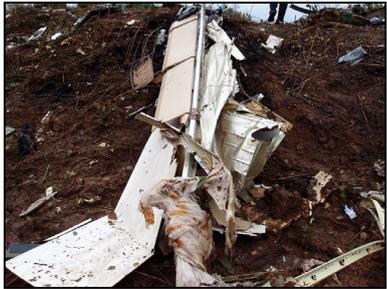
032.	Передняя стойка шасси с колесами.

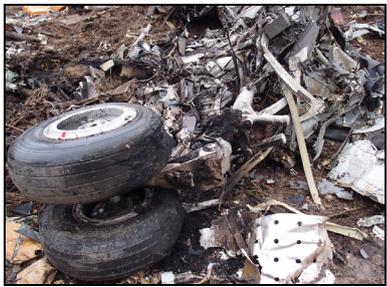
033.	Части кабины экипажа (пульты, этажерки, штурвал).

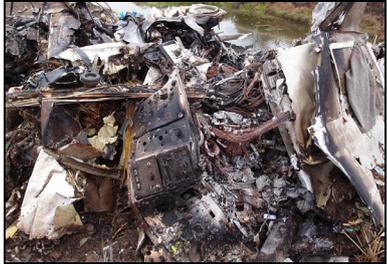
034.	Правый борт кабины экипажа.

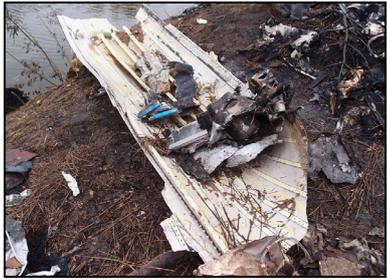
036.	Обшивка верхней части фюзеляжа.

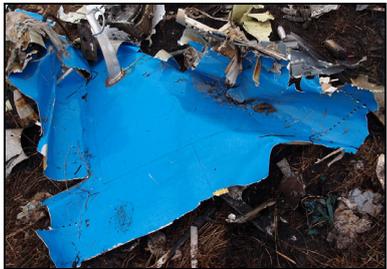
037.	Верхняя панель топливного кессона (корневая часть левой полуплоскости).

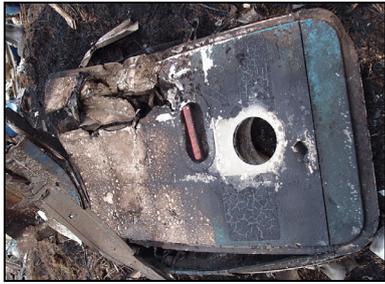
039.	Элементы салона и фрагменты буфета. АРМ-406.

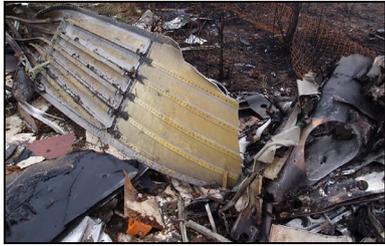
040.	Элемент внутренней обшивки борта фюзеляжа.

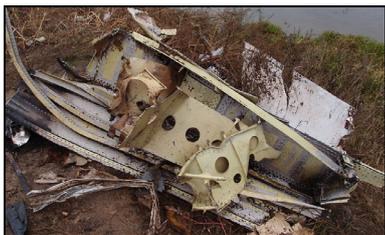
044.	Фрагмент левого корневого закрылка.

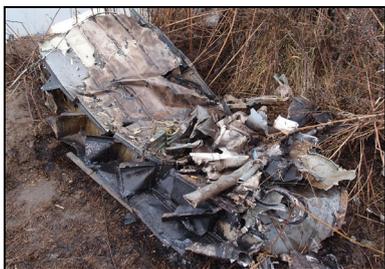
046.	Нижняя панель левой полуплоскости с агрегатом 463.

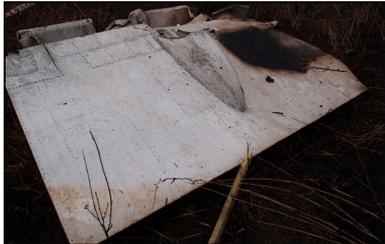
049.	Фрагмент фюзеляжа.

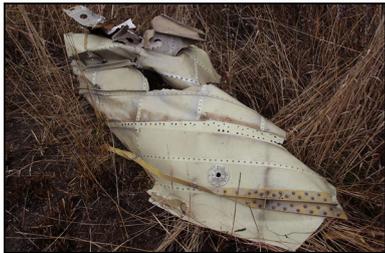
050.	Фрагмент левого закрылка.
